## 既存建物の非構造・天井部材における補修モデルに関する研究

### ～木摺り漆喰天井部材の補修工法～

\*岡健太郎, \*\*田村雅紀, \*\*\*後藤治

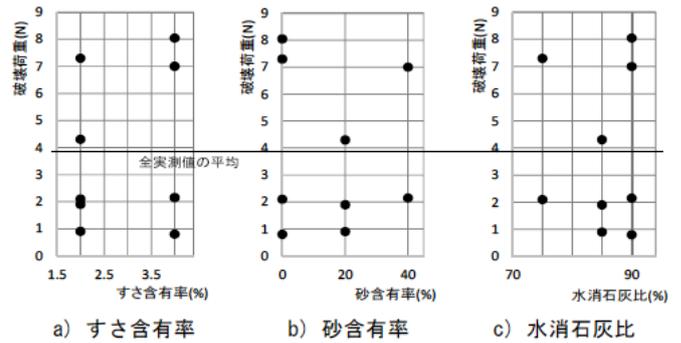
図 1 条件ごとの無補修の小型試験体の付着強さ試験結果

図 1 に条件ごとの無補修試験体の付着強さ試験結果を示す。実験の結果、各試験体の最大荷重の全平均は 3.83N であり、単位面積あたりの抵抗力 ( $0.0024\text{N}/\text{mm}^2$ ) で評価すると、外壁タイルの付着強さ基準  $0.4\text{N}/\text{mm}^2$  と比較して約 0.6% の値となっていた。漆喰調合による強度と木摺り下地の仕様に関する報告<sup>13)</sup>では、すき含有率が増加すると漆喰の曲げ、剪断強度共に増加し、目透かし幅と付着強さに相関関係が認められたが、目透かしを省略した下地においては、小幅板と漆喰の接触面における付着強さに、調合との相関関係は確認されなかった。加えて、養生中に漆喰が剥落する試験体もあったため、安全側に立脚した場合、小幅板と漆喰の接触面における付着強さは剥落の抵抗要素として期待できないことが改めて確認できた。以上のことから、目透かし部分の引掛りを考慮しない場合、小幅板と漆喰の接触面における付着強さは調合による影響は小さく、脆弱的な破壊を示す部分であると言える。

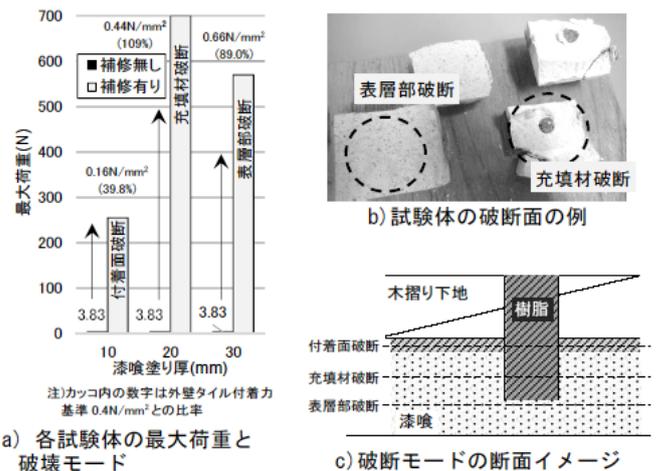
図 2 補修を実施した小型試験体の付着強さ

図 2 に補修を実施した試験体の付着強さを示す。前述の実験における木摺りと漆喰の界面において、付着強さと調合との因果関係が認められなかったため、本論文では 4.1.1 における最大荷重の平均値 (3.83N) を用いて比較を行った。実験の結果、最大荷重は無補修の試験体と比較すると少なくとも 66.5 倍の付着強さの向上が認められた。漆喰と木摺りの界面で剥離することはなく、漆喰層における破断モードは図 2 c) に示す 3 つに分類できた。各破断モードで最大荷重にばらつきはあるものの、無補修の試験体と相対的に比較した場合、漆喰の荷重を負担する箇所として考慮できなかった木摺りと漆喰の界面に、剥落への抵抗性を高められることが分かった。
