テーマ 2：機能継続・早期復旧を可能とする大地震対策建築モデルの開発

超高層 制振ダンパー 長周期地震動 体育館 機能維持

山下哲郎* 田村雅紀* 久田嘉章** 西川豊宏***

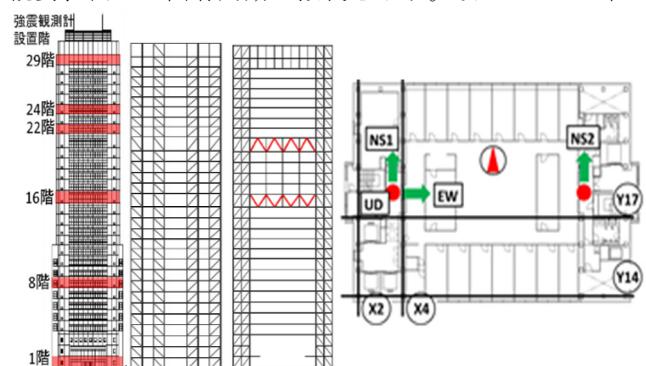
図 1 加速度計配置と構造概要

当ビルは大半の高層オフィスビルと同様鉄骨造であり、加速度計が装着されている。図 1 に構造骨組の概要、表 2 に固有周期と減衰を示す。竣工が 1989 年

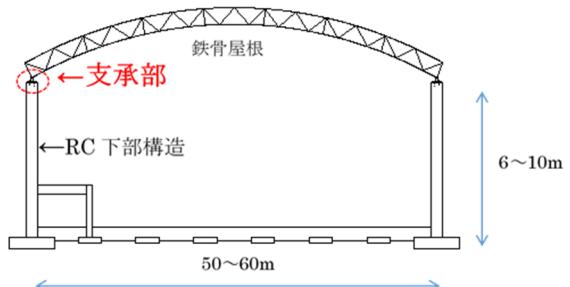
図 2 一般的な市民体育館の断面構成

また、市民体育館の規模では鉄筋コンクリート構造の上に鉄骨造の屋根が載る形式のいわゆる置屋根構造が多いが、両地震において、新耐震以降の建設でも鉄筋コンクリート上で屋根を支持する支承部(図 2)の被害が多発しており¹¹⁾、特に熊本地震では支承部だけでなく、支承部周囲の屋根トラスにまで顕著な損傷が生じた例が報告されている¹²⁾。また置屋根構造の応答特性自体も十分に解明されていない。

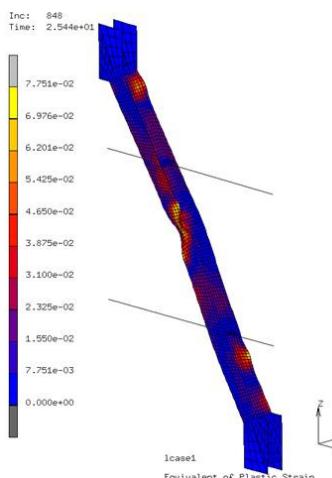
図 3 プレースの有限要素解析

また新宿校舎の特徴として H 型鋼のプレースが主耐震要素として多数使用されているが、繰返し変形により顕著な座屈が生じることを有限要素解析で確認している（図 3）²³⁾。しかしながらプレースの低サイクル疲労については研究がごくわずかであり²⁴⁾、また結果は接合部のディテールに大きく依存すると考えられるため、こちらも有限要素解析や実験を実施し、破断リスクの評価を実施する必要がある。

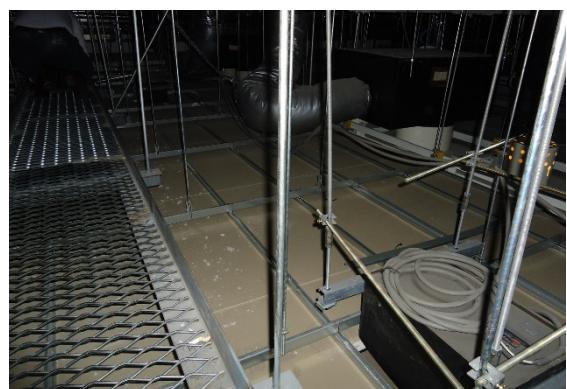
図 4 天井内部の例

東日本大震災で被害の多かった在来天井について、告示²⁾や学会指針²⁶⁾が発行され、一応の安全対策が可能になった。しかしながら、都心のオフィスビルの多くには在来天井ではなくシステム天井が使用されている。また実際のビルの天井構造には空調、照明などの設備や配管が複雑に設置され（図 4）、地震時には両者が干渉して複雑な応答となる。旧 UDM で導入した振動台を用いて、システム天井の実験^{8,9 など}や設備と天井の干渉実験^{10 など}等を実施してきたが、一般的で簡易な天井、設備の診断方法や落下防止対策を提案するには至っていない。また現在の振動台により加振できる加速度は最大で 1 G 程度であるが、例えば告示²⁾で想定する加速度は最大で 2.2G であり、安全性を検証する実験としては加振能力が不足している。

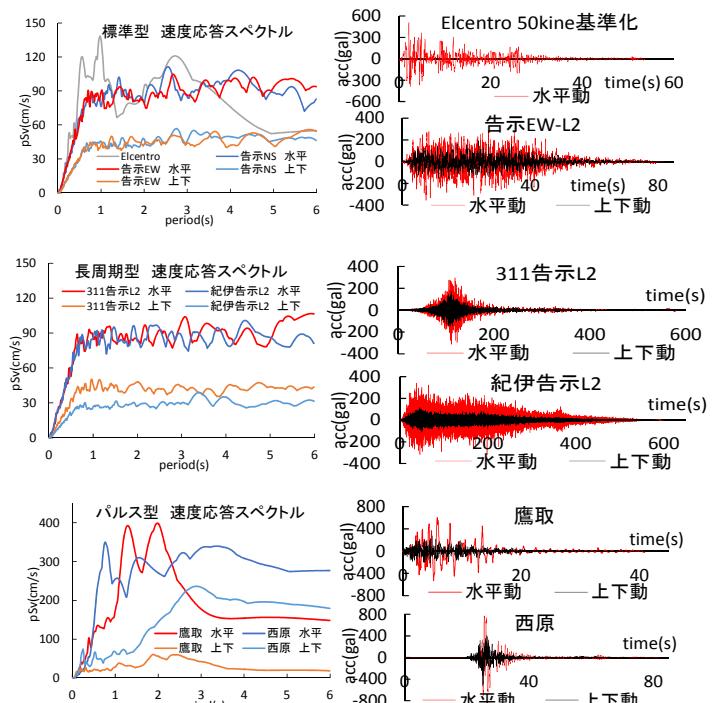
図 6 速度応答スペクトル
($h=0.05$)

図 6,7 に入力地震動の速度応答スペクトルと加速度波形を示す。標準型地震動として、El-centro 波、ホワイトノイズ位相を使用した告示波の 2 種類、長周期・長時間地震動として東日本大震災、紀伊半島沖地震時に新宿校舎 1F で観測された位相スペクトルを用いて作成した東日本大震災使用告示（311 告示）、紀伊半島沖地震位相使用告示（紀伊告示）、活断層パルス型地震動として、1995 年兵庫県南部地震時に JR 鷹取駅で観測された波形（鷹取）、2016 年熊本地震時に西原村で観測された波形（西原）を使用する。なお、告示波の強さは L1,L2,L3 (L2 の 1.5 倍) の 3 段階とする。また速度応答スペクトルより、鷹取と西原の強さは L3 レベルであることが分かる。

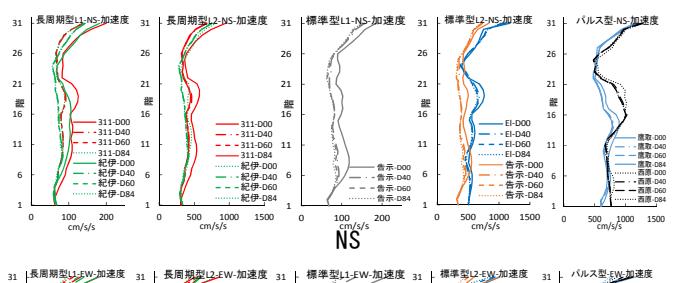
図 10 L1, L2 地震動に対する応答加速度

図 10 に L1、L2 地震動による最大応答加速度を示す。NS 構面では D40 以上では大きな変化は見られない。L1 では D40 で最大 150gal 程度となる。

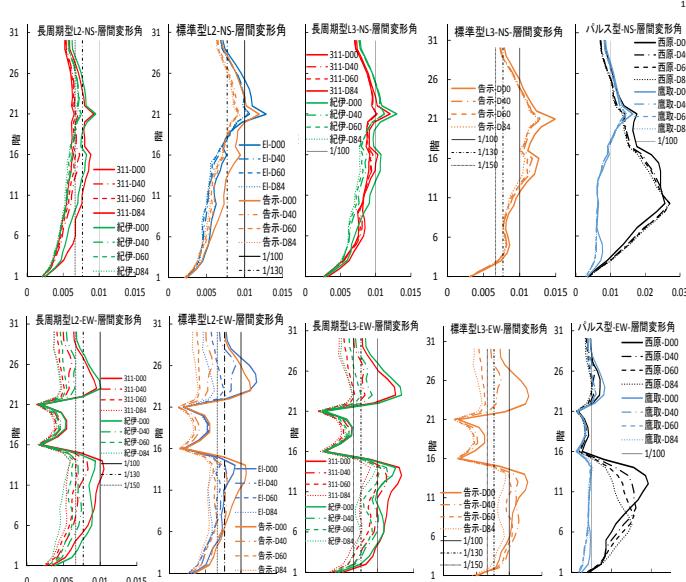
図 11 L2, L3 地震動に対する応答層間変形角

図 11 に L2、L3 地震動による最大層間変形角を示す。加速度と同様に、NS 構面では D40 以上で大きな変化は見られない。EW 構面では L2 において D40 でも層間変形角 1/100 以下を満足する。L3 入力に対してはパルス型地震動を除き D84 で 1/100 以下となるが、下層での変形が目立つ。パルス型では 1/100 を大きく上回る。西原のような活断層直下型の地震が発生する

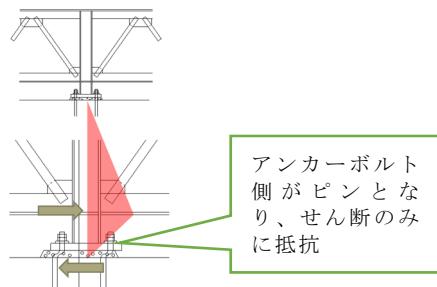
図 12 地震力の偏芯によるモーメント分布

定する。柱脚鉄骨置屋根とコンクリート下部構造の間には高さの差が生じるので、支承部に作用する水平力は必ず偏芯を伴う。従って支承部周辺は水平力によるせん断力と、水平力と偏芯によるモーメントを負担しなければならない。2016 年度の実験は、屋根構造側が剛で偏芯モーメントが負担でき、アンカーボルト側がピンとみなせる（図 12）。このような支承部のモデル試験体を製作し、屋根自重を模した一定の鉛直荷重と、地震荷重を模した繰返し水平荷重を載荷する実験を実施し、その非線形復元力特性を近似する定式化を実施した。実験は以下 2 種類を実施する。

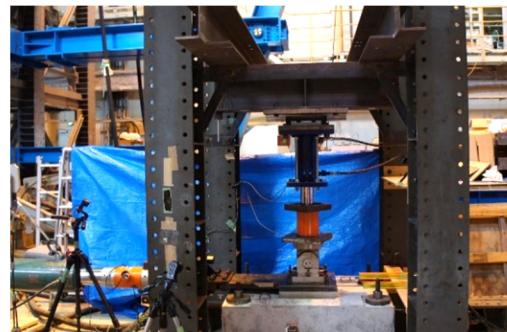
図 13 実験装置全容

図 13 に実験装置の全容を示す。上方のスライダーを設置したジャッキで一定の鉛直荷重を与える、水平加力ジャッキでベースプレートに繰返し強制変位を与える。ベースプレートは下部構造を模したコンクリートボックスに埋め込まれた 4 本の M20 のアンカーボルト（表 3）で固定される。ベースプレートとコンクリートの間に実際と同様にベースモルタルが充填されるが、今回の実験ではその高さを、標準的な 50mm と地震被害が顕著な厚いモルタルを再現した 100mm の 2 種類とした。また破壊実験では φ25 の穴の開いたベースプレートを使用し、摩擦実験ではアンカーボルトがベースプレートに接触しないように大きなルーズホールの開いたものを使用した（図 14）。ベースプレートそのものの変形を避けるため板厚は 40mm とした。ベースプレートを載せる前のモルタル表面の状態を図 15 に示す。モルタル打設時には表面を可能な限り平滑にした。

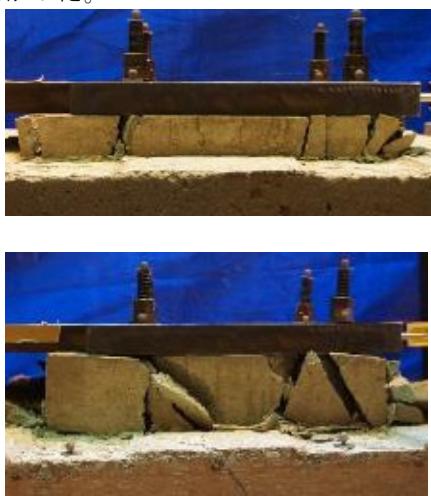
図 18 降伏せん断耐力 Q_y 到達時の状態（鉛直荷重なし）

Q_y と Q_u を図中に水平線でプロットし、荷重変形曲線と交差する点の変形を見る。 Q_y と最初に交差するのは $\gamma \approx 0.7$ (モルタル厚 50mm)、 $\gamma \approx 0.4$ (モルタル厚 100mm) である。降伏耐力は通常損傷限界として用いられるが、いずれもアンカーボルトの顕著な塑性変形とモルタルの亀裂が生じた後(図 18)であり、損傷限界にはほど遠い状態である。また最大耐力に到達するのはモルタル厚 50mm 試験体の正側のみであった。このように鉛直荷重が小さい場合、学会指針の設計式では試験体の水平耐力を大幅に危険側に評価する。

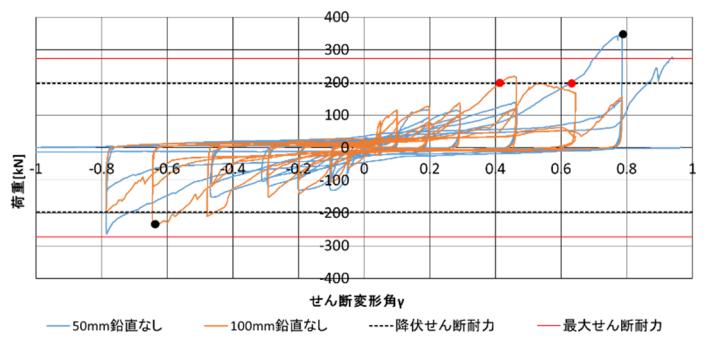
図 17 破壊実験における荷重変形曲線（鉛直荷重なし）

鉛直荷重を加えない破壊実験の荷重変形曲線を図

17 に示す。横軸はベースプレートの水平変位 δ_{BH} とモ

ルタル層の初期高さ h より算定するモルタル層のせん断変形角 γ である。

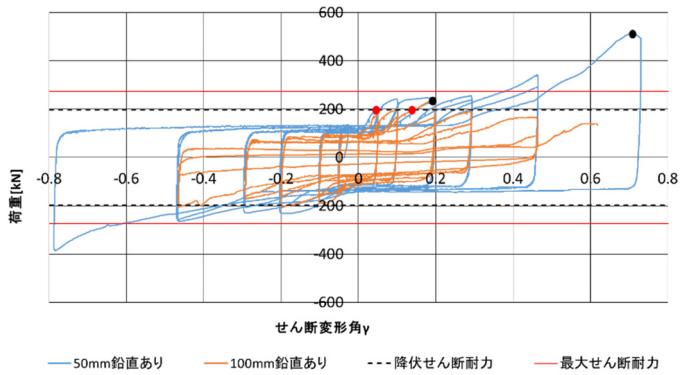
図 19 破壊実験における荷重変形曲線（鉛直荷重あり）

鉛直荷重を 200kN とした破壊実験における荷重変形曲線を図 19 に示す。モルタル厚さ 50mm 試験体ではモルタルは粉砕されるが(図 20)鉛直荷重は最後まで減少せず、荷重支持能力は維持された。この時アンカーボルトの抵抗にベースプレートとモルタル間の摩擦が加わるため、アンカーボルトのみの場合と比べると耐力が格段に上昇した。しかしながらモルタル厚さ 100mm の試験体では、 $\gamma=0.2$ を越える付近からモルタル層の崩壊が顕著になり(図 21)、鉛直荷重を支持できなくなったため摩擦力が急激に低下し、水平耐力も上昇しなかった。

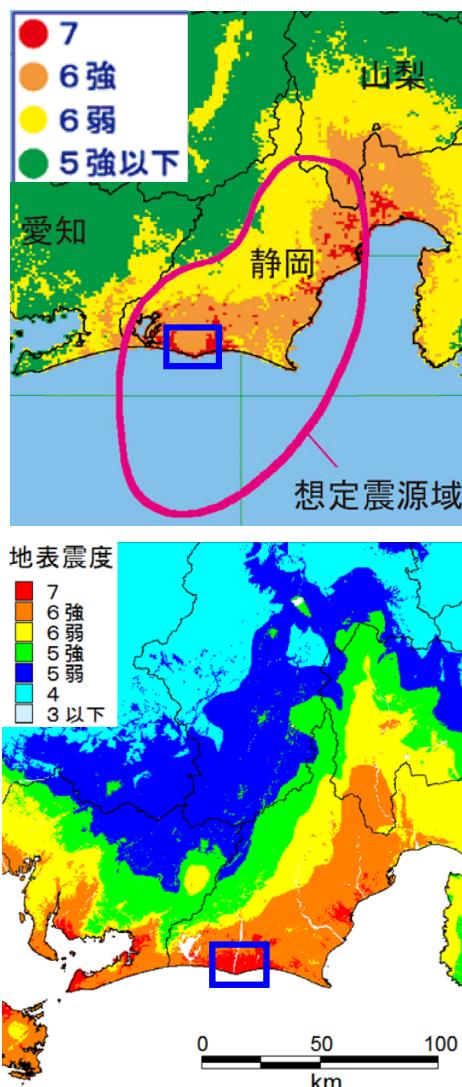
図 5 想定東海地震（M8.0）の推定震度分布¹³⁾と、
想定南海トラフ巨大地震（M9.1）の推定震度

地震動はランダムな現象であり、震源・伝播・サイト特性、さらには建物の耐震性や地震動との共振の有無などから、震度や被害分布は本質的に大きなばらつきを生じる⁵⁾。従って、図 5 の想定結果のように広大な地域で一様な震度分布となることは科学的にはあり得ない。しかしながら低震度の地域の公開には防災対策の推進上問題があるため、多数の推定結果（地震動計算において、パラメータや乱数を変化させる等）を重ねて、できるだけ一様な分布、かつ安全側(大きめ)となる結果が公開されている。

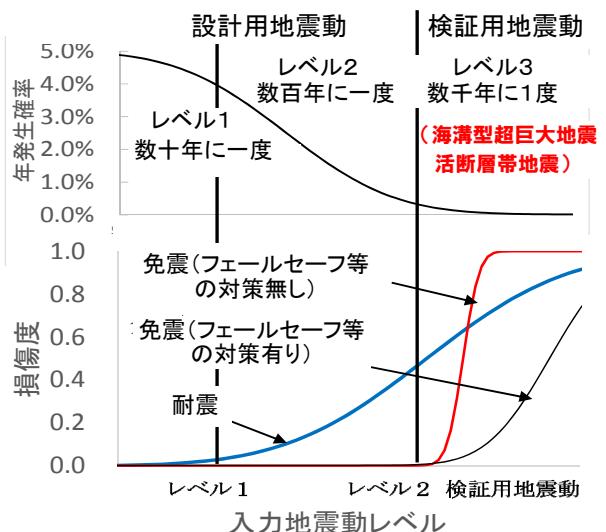
図 12 設計・検証用地震動レベル²²⁾ (地震動・策定手法は, 建設サイト・建物によって異なる)

設計用地震動 (L1・L2 地震動) を凌駕する検証用地震動 (L3 地震動) が示された場合, 工学的判断 (Engineering Judgement) による対策が必要になる。例として, 図 12 に設計用地震動 (L1 と L2) と検証用地震動 (L3) に対する耐震・免震の損傷度の概念図を示す。耐震建築の場合, L1 地震動から徐々に損傷度が増大するが, 免震建築では L2 地震動でもほぼ無被害になる設計が行われる。一方, サイトが海溝型超巨大地震による長周期・長時間地震動を受ける可能性がある場合, あるいは活断層の近傍であり震源近傍の強震動 (指向性パルス, フリングステップ) や地盤傾斜などの可能性がある場合などでは, 免震装置から脱落, 摊壁への衝突, あるいは最悪の場合, 階高の高い建物では転倒などの可能性がある。従って, L3 地震動を策定し, 万が一の場合の対策として, 免震ゴムの破断や摊壁への衝突, 高層免震などでは転倒に至る可能性などを検討する必要がある。

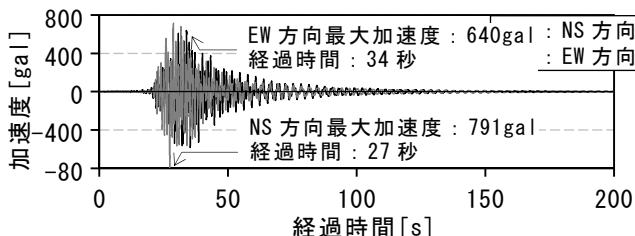
図 1 首都直下地震時の応答加速度波形 (29 階)

評価建物の SP 配管の耐震性能を既報（第 5 報）で再現した SP 立て配管及び SP 横走り配管のモデルに対して動的外力を入力し、配管応力解析ソフト^{注 1)}を用いた数値計算により評価する。図 1 に評価に用いた入力波形の一例を示す。評価建物では、首都直下地震を想定した構造躯体の弾塑性応答解析により、各階の応答加速度¹⁾²⁾が評価されており、EW(東西)方向に比べ NS(南北)方向に大きな加速度が算出される。そこで、数値計算に用いた入力波は首都直下地震時に評価建物で想定される各階の応答加速度波形とし、入力方向は NS 方向とした。なお、SP 立て配管については床スラブ貫通部、区画貫通部、U 字バンド固定部に、SP 横走り配管については区画貫通部、

吊りボルトの軸体への固定部に各階の応答加速度波形を入力した。

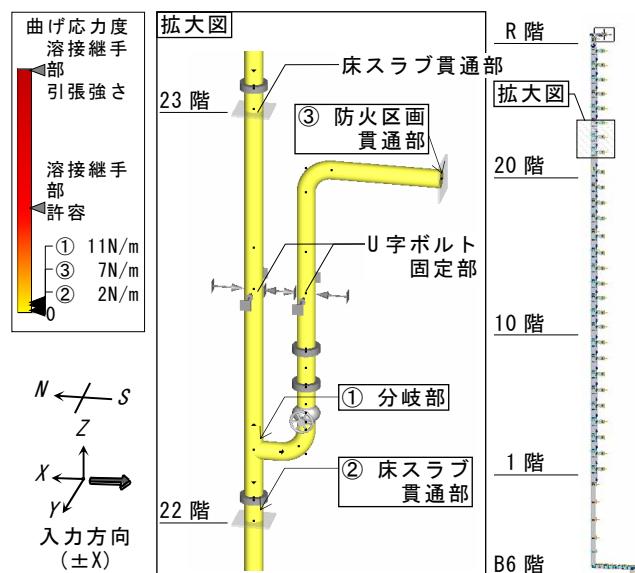
図 2 SP 立て配管における応力分布図

図 2 に SP 立て配管の応力分布図を示す。時刻歴応答解析の時間内における各部材の最大応力度を示した。応力分布図より、SP 立て配管の床スラブ貫通部及び SP 横走り配管への分岐部において応力集中が予測された。最大応力度は、階高が最大である 22 階の SP 横走り配管への分岐部に 11 N/mm^2 が生じたが、溶接継ぎ手部の許容応力度^{注 2)} 112 N/mm^2 に比べ極めて小さく、SP 立て配管は十分な耐震性能を有しているといえる。

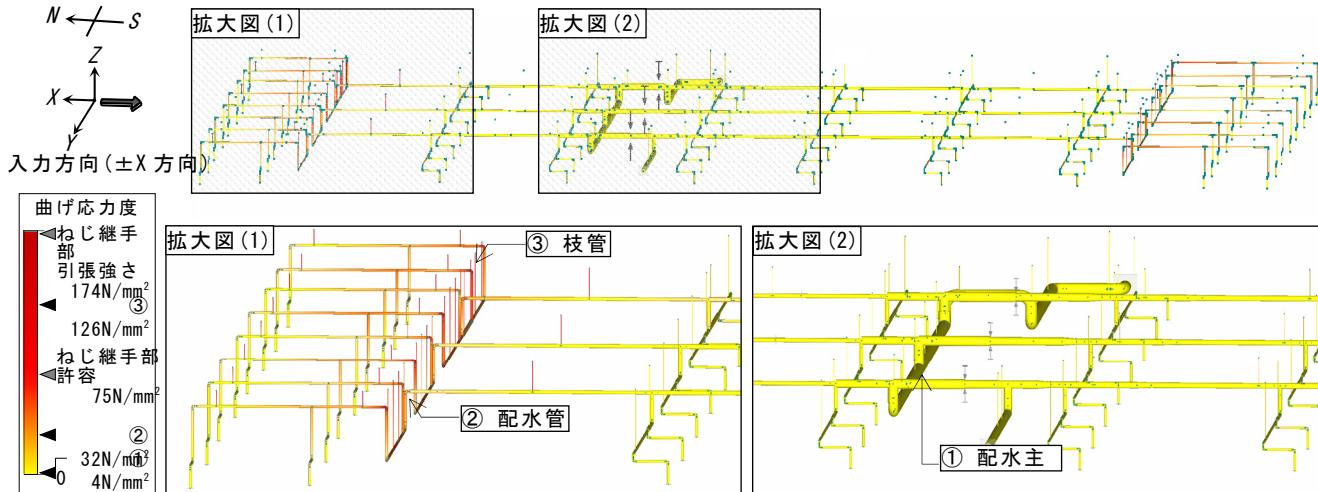
図 3 28 階 SP 横走り配管の応力分布図

力度^{注 2)}112 N/mm²よりも小さい。最大応力度は、枝管の曲がり部に 126 N/mm² が生じ、ねじ継手部の許容応力度^{注 2)}75 N/mm²より大きな応力度が生じた。しかし、SP 横走り配管全体でねじ継手部の引張強さ^{注 2)}174 N/mm²よりも大きな応力度は生じなかった。

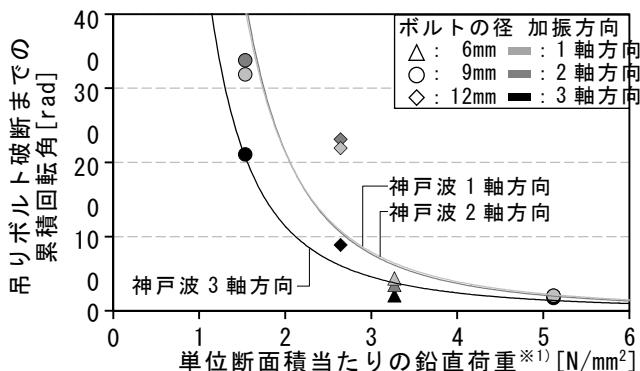
図 4 吊りボルト破断までの累積回転角

鉛直方向の揺れに対する吊りボルトの耐震性能の把握を目的とし、振動台実験を行った。既報(第 4 報)と同条件の試験体に対し、ランダム波(以下 神戸波)を用い水平 2 方向及び鉛直方向(以下 3 軸方向)へ加振した。図 4 に加振方向を変更した際の吊りボルト破断までの累積回転角^{※1)}を示す。図中には、振動台実験を同条件で 3 つの試験体に対し行いその平均値を示した。振動台実験の結果、神戸波を用い水平 1 方向(以下 1 軸方向)、水平 2 方向(以下 2 軸方向)に加振を行った試験体の吊りボルト破断までの累積回転角は概ね同等である。これに対し、3 軸方向に加振を行った試験体の吊りボルト破断までの累積回転角は、1 軸方向、2 軸方向に加振を行った

試験体に比べ平均で 6 割程度に小さくなかった。このことから吊りボルトは、水平方向のみならず鉛直方向の揺れにより損傷することを示した。

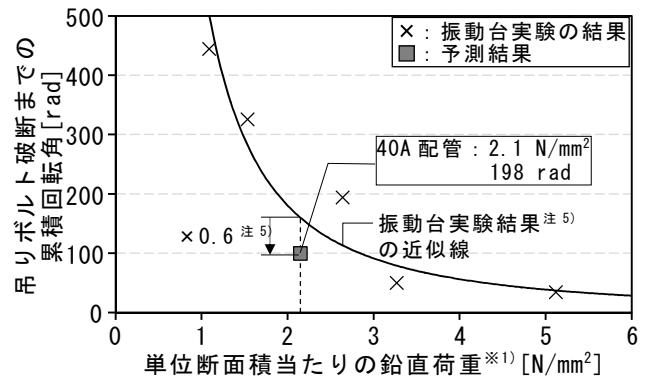
図 6 配管を吊り支持する吊りボルトの耐震性能

図 6 に 40A 配管を吊り支持する吊りボルトの耐震性能、図 7 に観測地震動による 40A 配管を吊り支持する吊りボルトの累積回転角を示す。文献⁴⁾を参考に吊りボルトの単位断面積当たりに加わる配管の鉛直荷重を算出したところ、40A 配管は 2.1 N/mm^2 であり、振動台実験結果^{注 5)}に基づき吊りボルト破断までの累積回転角は 198rad と予測できる。時刻歴応答解析により算出した観測地震動による吊りボルトの累積回転角を総計すると 23rad となり、吊りボルト破断までの累積回転角の 12% に相当する。さらに、首都直下地震時には 2.4rad の累積回転角が算出され、観測地震動を考慮し総計は 25rad となり吊りボルト破断までの累積回転角の 13% にまで大きくなる。

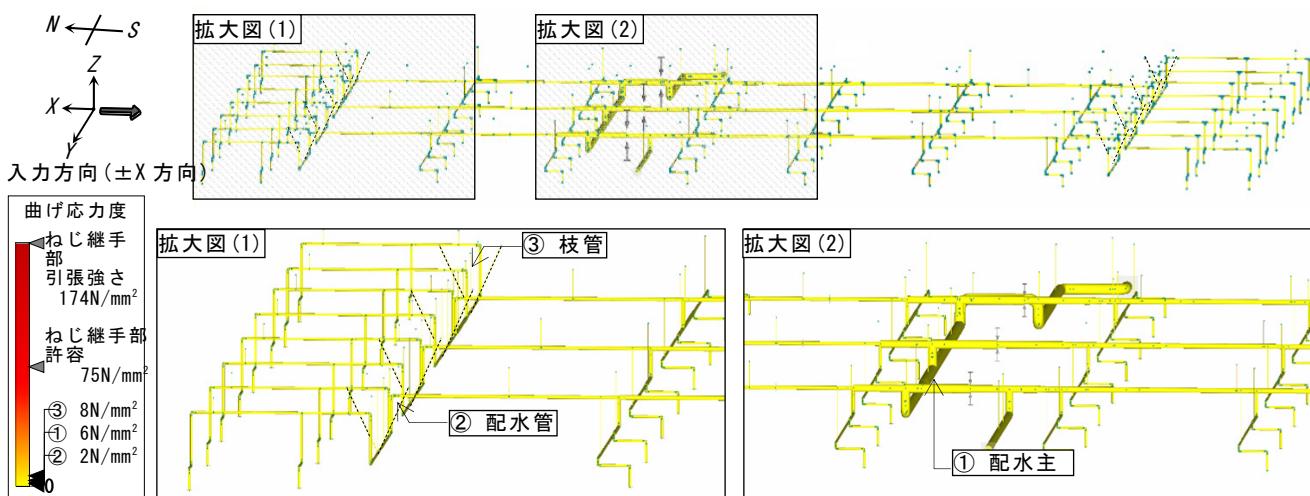
図 8 耐震対策後横走り配管の応力分布図

図 8 に耐震対策としてプレースを設置した際の SP 横走り配管の応力分布図を示す。耐震対策としてプレースを設置することで、現状の評価において最大応力度が生じた枝管曲がり部にて生じる応力度は 8 N/mm^2 と小さくなった。また、SP 横走り配管全体で許容応力度より大きな応力度の発生は生じなかった。

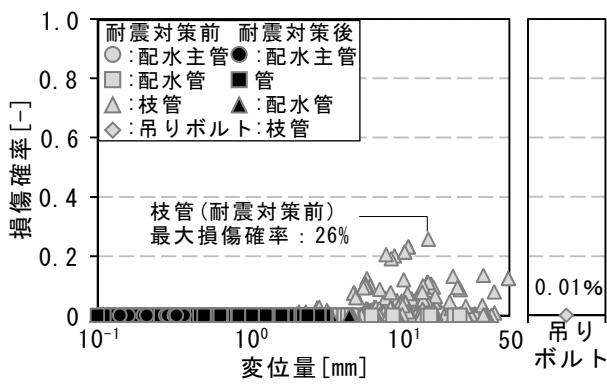
図 9 SP 配管及び吊りボルトの損傷確率

図 9 に評価建物における耐震対策前後の SP 配管及び吊りボルトの損傷確率を示す。損傷確率は、既報（第 1 報）※5 同様に文献⁵⁾を参考に算出した。その際、SP 配管及びそれを支持する吊りボルトの耐力値の対数標準偏差^{注 8)}は、それぞれ 0.3、0.35 とし、作用地震動の対数標準偏差^{注 8)}は 0.4 とした。その結果、評価建物における現状の SP 立て配管、SP 横走り配管、吊りボルトそれぞれの最大損傷確率は、 $10^{-8}\%$ 、26%、0.01% となり、SP 立て配管、吊りボルトに比べ SP 横走り配管が最大になった。なお、最大損傷確率は最大応力度が生じた SP 横走り配管の枝管の曲がり部にて算出され地震リスクが大きいことを示した。対して、耐震対策としてプレースを施すことにより、SP 横走り配管の損傷確率は変位量とともに小さくなり、その効果を示した。また、SP 横走り配管の変位量が小さくなつたことから、配管を吊り支持する吊りボルトに対しても対策の効果を期待できる。

- ・振動台実験より配管を吊り支持する吊りボルトは、水平方向のみならず鉛直の加振により損傷する。
- ・首都直下地震に対する評価建物の SP 配管及びそれを支持する吊りボルトの損傷確率は、SP 横走り配管の枝管曲がり部で 26% と最大となった。
- ・耐震対策として枝管にプレースを設置することで、評価建物の SP 横走り配管の枝管曲がり部の損傷確率は小さくなり、耐震対策の効果を示した。

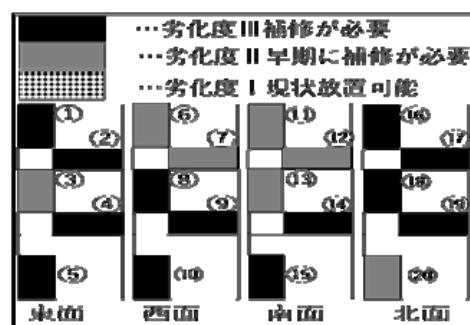
図 3 新宿校舎のシーリング材の外観劣化度評価模式図

新宿校舎から採取したシーリング材の劣化度の結果(表 6 参照)を方角ごとに見ると(図 3 参照)東方向は中層・横目地以外は劣化度が III であるため、全体的に劣化している。西方向は上層が劣化度 II で中層・下層は劣化度 III であるため、下層にいくほど劣化している。南方向も西方向と同様に下層にいくにつれて劣化度が高くなる傾向にある。南方向は西方向と経年劣化の傾向が似ていることから、劣化の要因が直射日光と関係していると推測される。北方向は上層・中層が劣化度 III であり、低い位置よりも高い位置の方が劣化している。上記のことから建物高さと方位による経年劣化は関係があることが判明した。

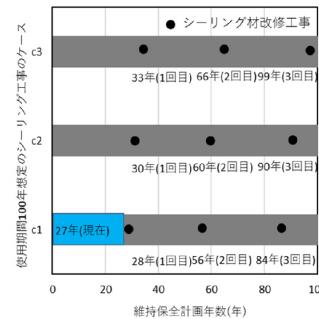
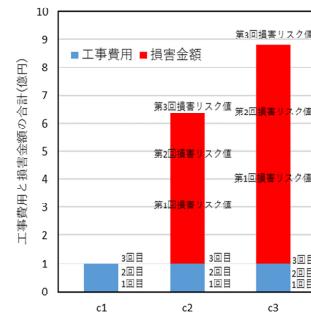
図 8 新宿校舎の漏水リスク算定結果

新宿校舎の工事費リスクの結果(図 8 参照)を見ると、c1 の補修工事額だけの 1 億 2000 万円に対して、c2 は 6 億 3300 万円、c3 は 8 億 8200 万円と漏水のリスクが高まるごとに比例して工事の金額が大幅に増えることが読み取れる。c1 と c2 に着目して結果を比較すると漏水による損失が約 5 億円と影響が大きいため、28 年で劣化度 III の箇所が多くなる前に 1 度メンテナンスが必要だと推測される。

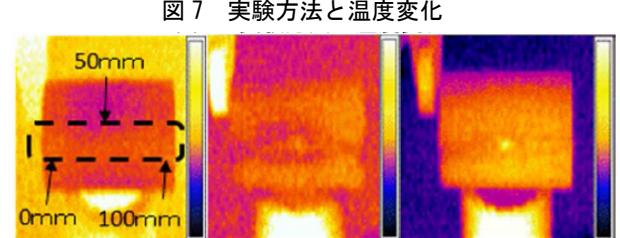
a) 測定開始 b) 測定開始から 60 分 c) 測定開始から 110 分
図 8 円柱供試体による模擬ひび割れ試験体赤外線画像

ひび割れを確認できる。図 8c)の測定開始から 60 分後の赤外線画像は健全部に比べひび割れ箇所の色が暗くなっている。この時に健全部の温度上昇に比べ、ひび割れ箇所の温度上昇が遅いためこのような結果になった。

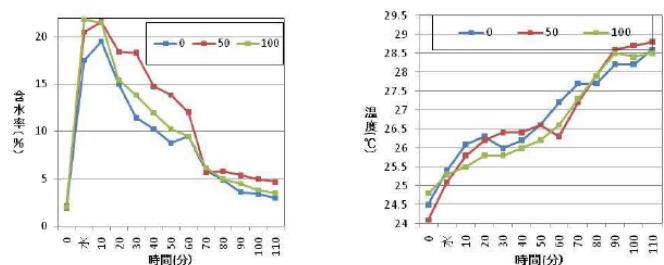
a) 試験体の含水率変化 b) 試験体の温度変化
図 9 円柱供試体による模擬ひび割れ試験体の試験結果

図 8d)の測定開始から図 9a)の含水率の変化を見てみるとひび割れ深さが 0mm の箇所はひび割れ深さ 50mm、100mm の箇所に比べ水吹きかけ時から測定終了まで一番低い値であったが、100mm の箇所を比べてみると 50mm の箇所の方が含水率の値は高い。図 9b)の温度変化のグラフではひび割れ深さ 0mm の箇所に比べひび割れ深さ 50mm、100mm の箇所は水吹きかけ後温度が低い。

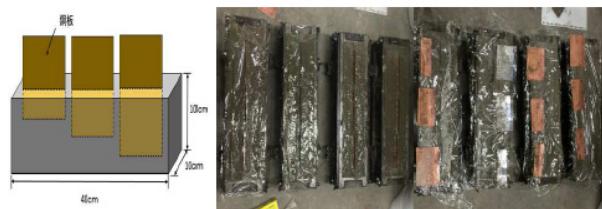
a) 試験体作成イメージ b) 銅板差し込み時 c) 銅板引き抜き時
図 10 ひび割れ幅・深さ別模擬ひび割れ試験体作成方法

図 10a)にあるように角柱試験体に幅 0.1mm、0.3mm、0.5mm、1mm の銅板をそれぞれ深さ 2cm、4cm、6cm の深さの違いをつくり差込み、固まる前に引き抜き模擬ひび割れ試験体を作成する。試験体を測定方法は図 7a)にあるように実構造物の調査の際に行った時と同様に NDIS 3428 の規定にもとづきアクティブ法により行う。まず、試験体に水を吹きかけ冷却する。また、今回はその後赤外線ランプを使用し測定中一定の距離から模擬ひび割れ試験体に照射し熱を与え続け意図的に、温度変化を生じさせるアクティブ法により行う。測定結果は図 11、図 12 にあるように、ひび割れ幅、深さが大きくなるほど温度上昇は遅くなることが確認できた。ひび割れ幅 0.1cm の試験体では健全部との差もあまり見られず、補修の検討の目安となる 0.3cm 以上の試験体では差がみられるため補修検討の際の調査に用いることができるのではないかと考えられる。図 13 のひび割れ深さと幅の関連図では、ひび割れ幅を測り調査後、測定開始からの温度差を求める。その二つの情報からひび割れ深さが分かり、ひび割れ深さと幅、補修材料費の関係性を図にまとめたものである。
