テーマ 2：機能継続・早期復旧を可能とする大地震対策建築モデルの開発

2.1 既存超高層の骨組の地震時損傷評価

山下哲郎* 久田嘉章**
 青木花子*** 中西真子*** 林千尋****

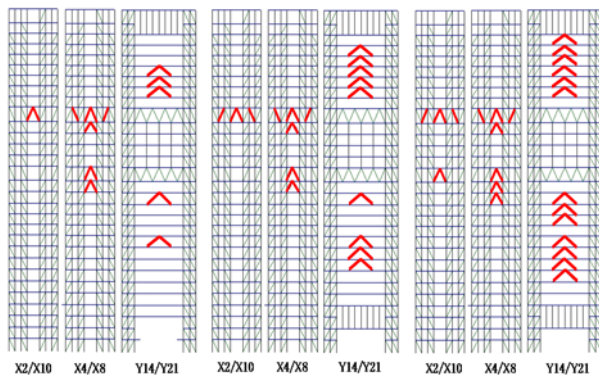
図 5 ダンパー補強モデル (左から D44, D66, D88)

層は制振効率が良いため⁴⁾、ダンパー設置階の候補とし、出来る限り少ないダンパー本数で、L2 規模地震動で最大層間変形角が 1/100 以内となるダンパー配置を定める。この補強案を基本モデルである D44 (ダンパー総数 44 本) とする。

3) さらに D44 からダンパー総数を増大させ、余裕度を見込んだモデルとして本数が D44 の 1.5 倍である D64 モデル、2 倍の D88 モデルを作成する。

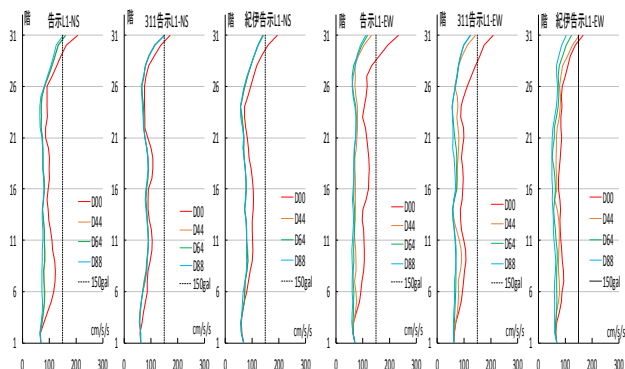
図 6 L1 地震動に対する最大応答加速度

図 6 に L1 地震動による最大加速度を示す。D00 では上層階で 200cm/s/s を超えている階が見受けられるが、D44 では全層で 150cm/s/s 程度以下となった。また、最大層間変形角は 1/200 以内となり、D44 で設計クライテリアを満足する。

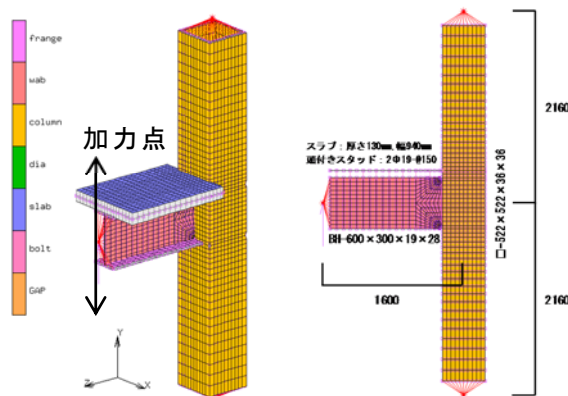
図 10 有限要素解析モデル

図 10 に解析モデル概要を示す。鋼材およびコンクリート強度は構造計算書¹¹に準じて設定し、応力-歪関係は降伏後の二次勾配が $E/100$ のバイリニア型とした。地震時の入力として梁モデル先端の加力点に強制変位の時刻歴を与えた。強制変位には、3次元モデルによる解析から得られる梁端の相対回転角に梁長さの 1/2 を乗じて作成した加力点位置での梁相対変位を用いた。

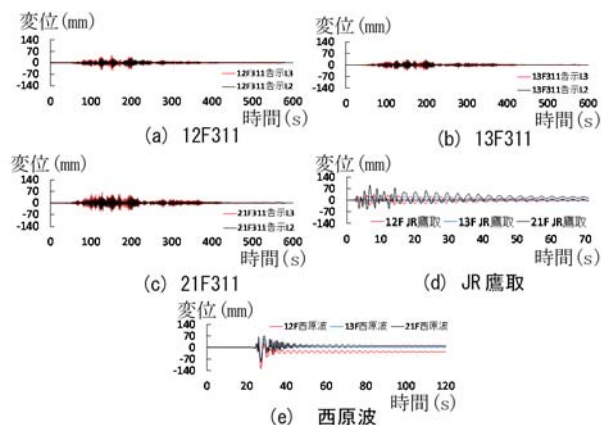
図 16 ブレース構面層間変形時刻歴 (D00)

3次元モデル(D00)による応答層間変位時刻歴を、解析モデル頂部節点に水平方向強制変位として入力し解析を行う。入力波形を図 16 に、解析結果（座屈状況）を図 17 に、破断予測を図 18 に示す。

デルに強制変位として入力し解析を行う。各階の入力波形を図 19 に、部材の疲労破断予測を図 20 に示す。ダンパー設置により全体的に塑性歪が小さくなるが、311 告示 L3 では D44 においても破断の危険が懸念される。図 18 より、図 16 に示す波形と比較すると応答変位は減少しているが 311 は継続時間が非常に長く累積塑性歪を抑えきれないため、破断の危険は高いままである。

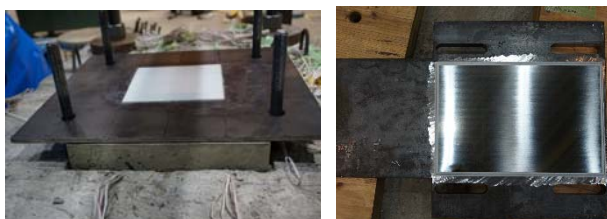
(a) スライディングパッド (b) ステンレスシート
 図 6 スライド機構

として、図 7(a) に示すようなアンカーボルト孔がΦ25 のベースプレートをを用いて実験を行った。スライド支承の実験で使用するベースプレートでは、スライディングパッドに接触する面にステンレスシートを溶接した(図 6(b))。

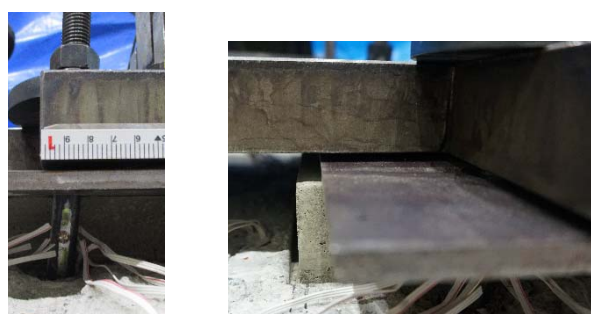
(a) アンカーボルトの傾き (b) スライディングパッドのずれ

(c) アンカーボルト破断

図 10 に荷重変形曲線を示す。図 10 に示す有効可動域 $\pm 50\text{mm}$ までは、使用した PTFE シートの公称摩擦係数 0.06 と鉛直荷重から求める摩擦力だけ荷重が増加しており、PTFE シートによってベースプレートが滑っていることが分かった。また、加力プロトコルに従い、有効可動域内の加力を行った後、+57.5mm, 1 サイクル目でルーズホールの端がアンカーボルトに接触し、アンカーボルトの傾きが確認できた(図 11(a))。アンカーボルトが傾き、スライディングパッドがアンカーボルトに接触したため、スライディングパッドが加力方向にずれた(図 11(b))。+102.5mm, 1 サイクル目の加力中にアンカーボルトが 1 本破断し、-102.5mm, 1 サイクル目でアンカーボルトが 2 本破断した。破断箇所はスライディングパッドとベースプレートの境界面であった(図 11(c))。実験終了後、モルタル表面に摩擦の跡が残っていたことから、スライディングパッドとモルタル間に摩擦が生じていたことが分かった。

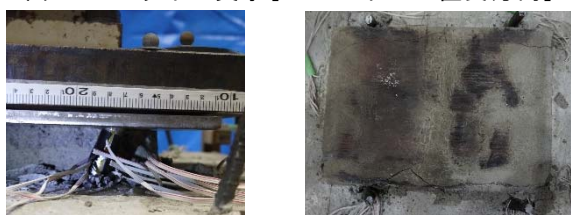
図 13 試験体の様子

図 12 に荷重変形曲線を示す。+5mm, 1 サイクル途中で、ベースプレートのアンカーボルト孔縁がアンカーボルトに接触し、アンカーボルトが傾いた。有効可動域±2.5mm内の水平荷重はPTFEシートの摩擦係数と鉛直荷重から求める摩擦力と概ね一致した。ルーズホール方向の実験同様、スライディングパッドがアンカーボルトに接触してスライディングパッドが加力方向にずれた。アンカーボルトは、+42.7mmで3本、その後のサイクルの-7.86mmで1本破断した(図 13(d))。ルーズホール直交方向においても、モルタル表面に摩擦の跡が残っており、スライディングパッドとモルタル間に摩擦が生じていたことが分かった(図 13(e))。

(d) アンカーボルト破断 (e) モルタル表面[実験後]

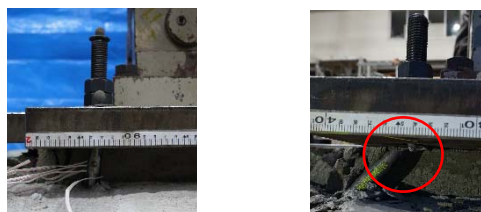
図 15 試験体の様子

(f) アンカーボルトの傾き (g) アンカーボルト破断

図 14 に荷重変形曲線を示す。ベースプレートのアンカーボルト孔の有効可動域内では、鉛直荷重と水平荷重から摩擦係数を求めると 0.52 であり、学会指針⁴⁾で示されているモルタルとベースプレート間の摩擦係数 0.5 と概ね一致する値であった。+9mm, -7.5mm のサイクルで加力方向のモルタル側面が剥離した。荷重変形曲線より、+12.5mm のサイクル途中でアンカーボルトが降伏したと考えられ、+12.5mm, 1 サイクル目のアンカーボルトの傾いた様子を図 15(f) に示す。+66.8mm でベースプレートが傾いたため、加力を中断し、次のサイクル(-77.5mm)の加力中にアンカーボルトが2本破断した。この時のアンカーボルトの破断箇所は、ベースプレートの下端であった(図 15(g))。実験終了後、加力方向側面のモルタルは損傷しており、モルタル表面には摩擦の跡が残っていた。

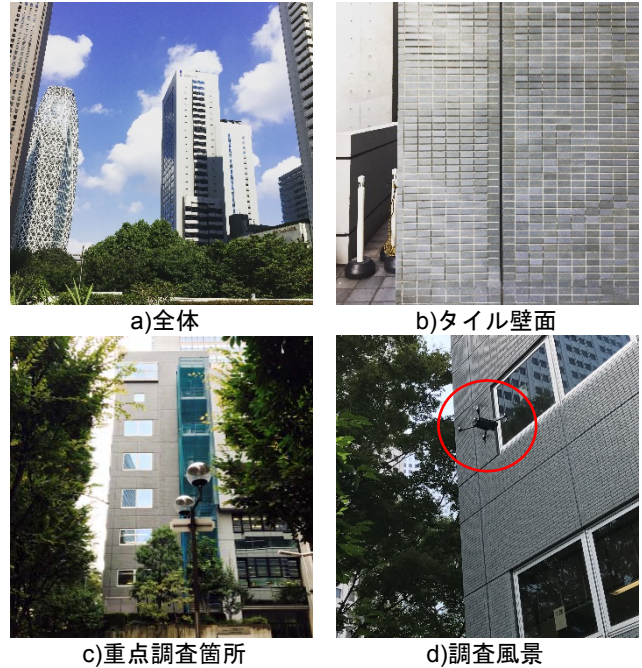
図 4 ドローン調査関連写真

外壁タイルの損傷状況をドローンから確認する実証実験が工学院大学新宿校舎で行われた。今回の調査は、中層棟南側壁面(図 5)にて実施され、赤外線カメラや高解像度カメラ等、各種カメラによる外壁撮影が行われた。ドローンから撮影した赤外線画像や可視画像と、外壁補修工事の際に取得された外壁の損傷状況データ(図 6)³⁾を照合し、浮き状況の分析を今後進めていく。赤外線サーモグラフィ法⁶⁾は画像撮影時の障害物回避や規定測定角度(45 度以内)等の実施条件があるため、高層ビルの外壁調査への利用が不可能となる場合があるが、ドローンに機器を搭載し、空中から撮影することで、その点をカバーできる。また、ドローンを用いた新たな点検手法の確立は、大規模災害発生後の迅速な壁面状況の把握にも繋がる。結果の詳細は、現在分析中である。

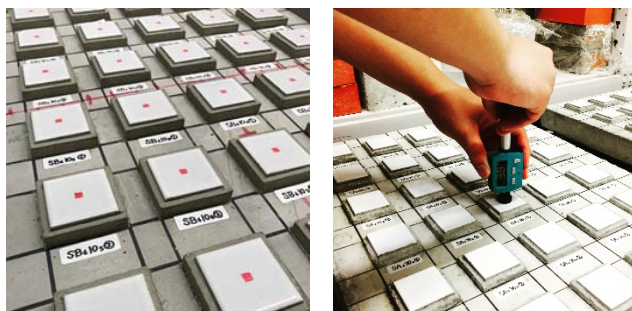
a)試験体写真

b)小型反発硬度測定器

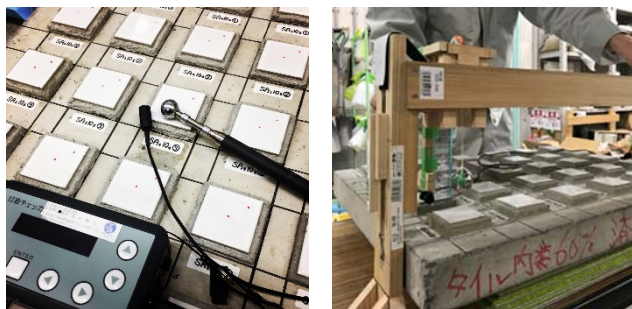
c)打音チェッカー(PDC-100)

d)試験風景

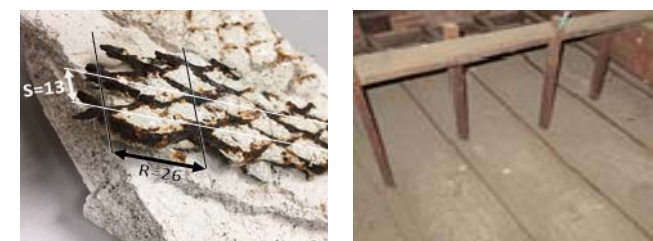
a) 採取したラス漆喰

b) ラス漆喰天井裏

表 3 のラスの特徴⁵⁾と写真 2 の剥落したラス漆喰から、使用されていたラスは平ラスかハイラスで絞られる。ラスの寸法は図 3c) よりボンドの中心間距離とし、長目方向の対角線の距離を R、短目方向の距離を S としている。ラスのサイズを測ると図 3a) より S=13, R=26 ということから網目の小さいハイラスではなく、平ラスであり、そのなかでも 0 号が使われていたということが表 4a・b からわかる。図 4 に示す歴史的な流れを見ても、メタルラスは大正 3(1914)年に国産化したことから平ラスが 1917 年に使用されていたことが裏づけされ、この年代に使用されていたラスは平ラスが多いという仮説が立てられる。ラスが特定されたところで、1917 年に使用されていた漆喰天井が剥離した原因を解明する。写真を見て分かる通り、一部のラスは漆喰に付着しているが、ほとんどが完全に剥離している。これはラスの腐食が原因とみられる。ラス漆喰天井は内部や屋根裏からの CO₂ を吸収することにより、漆喰が中性化し、さらに湿度や温度の条件でラスの防錆処理が失われている場合により鉄部分が腐食し膨張することでラスが漆喰と剥離する。つまりラスが腐食する主な要因として、①漆喰の中性化によるもの。②漆喰を塗った時に完全に漆喰がラスを覆っていなかった③ラスに防錆処理がされていなかった。という 3 つが挙げられる。まず写真から分かるのは、②のラスが漆喰に覆われていないということである。漆喰の塗りこみが弱いとラスから山のように出た漆喰が隣の漆喰と重なることがない。そのためラスに対する付着面積が小さくなり、またラスも腐食しやすくなるため、剥離しやすい。ラス以外の剥落しやすい原因としては経年に伴う漆喰のひび割れ、ステーブルの腐食、木製下地材の腐食による固定度の低下等が挙げられる。
