## 地表地震断層の断層変位による建物被害の事例

キーワード 活断層，地表地震断層，断層変位，建物被害

久田嘉章\*

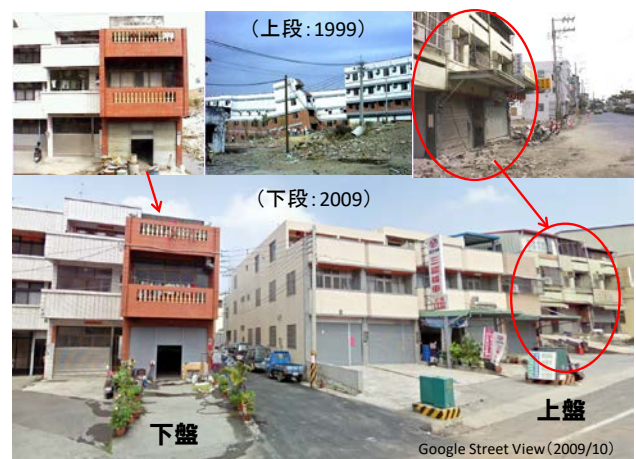
図 3 図 2 の○部分の断層変位と建物被害の状況（上段：久田撮影）と 10 年後の状況（2009 年 Google Street View、<https://goo.gl/maps/q19XaHyDD7fEFBTeA>）

図 4 は図 3 の上段中央の RC 造集合住宅の空撮（北から南を撮影）と被害の様子である。基礎の剛性が乏しく 1 階部分には変形した被害が見られるが、6m 近い断層変位の直上でも倒壊せず、躯体は剛体的に傾斜している（傾斜角は 4～6°<sup>5)</sup>）。

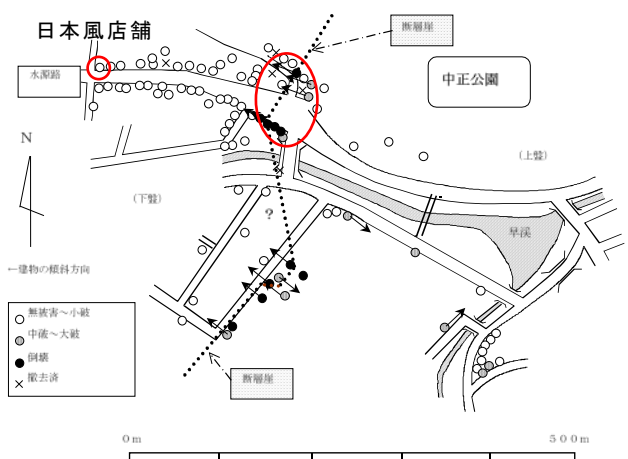
図6 豊原市中正公園近傍の断層と建物被害（矢印は建物傾斜の向き<sup>3)</sup>）。右写真の1階に壁のない非常に古い日本風店舗は無被害

図6は、同地域の地表地震断層と建物被害調査結果であるが、図12と全く同様に断層変位によって生じており、それ以外での被害が生じていない（日本建築学会、2000）。図16の写真（位置は地図の左上）は非常に古く、ほぼ壁のない日本風の木造店舗（恐らく戦前に建設）も無被害であり、地震動は強くなかったと考えられる。

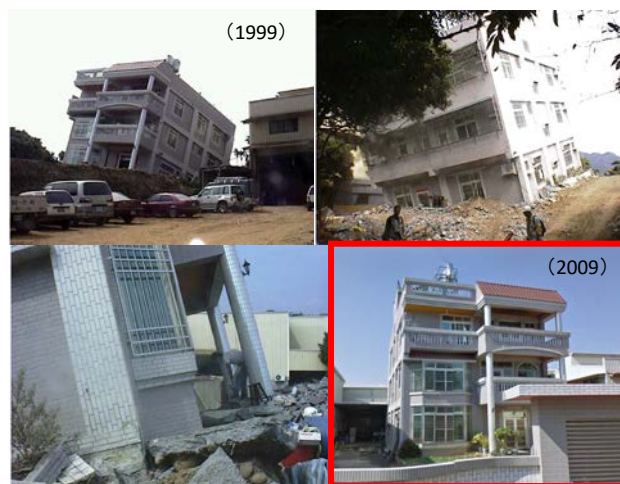
図 9 図 7 の○の建物の被害状況（上段と下段左：久田撮影）と、10 年後の現況（下段右、Google Street View）

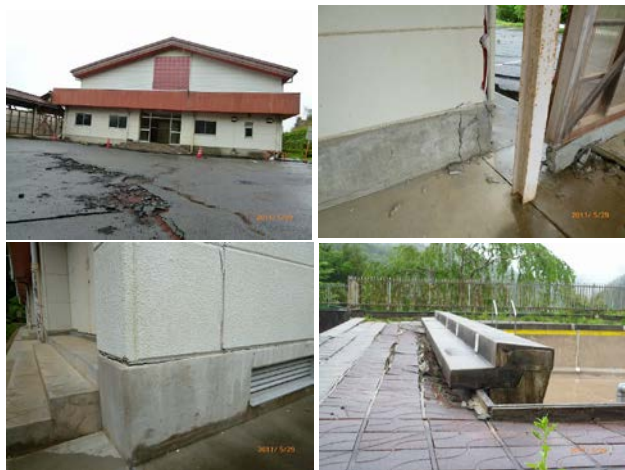
図 10 2011 年福島県浜通り地震による田人中学校の S 造体育館（西向きに 2-3 度傾斜）と裏の水泳場における断層変位による被害の様子（撮影：久田）

図 10 は田人町・田人中学校における S 造体育館と裏の水泳場における断層変位による被害子である。数 10cm の上下変位で体育館が変形し、基礎や柱脚部に亀裂が見られた（本建物は後に取り壊された）。

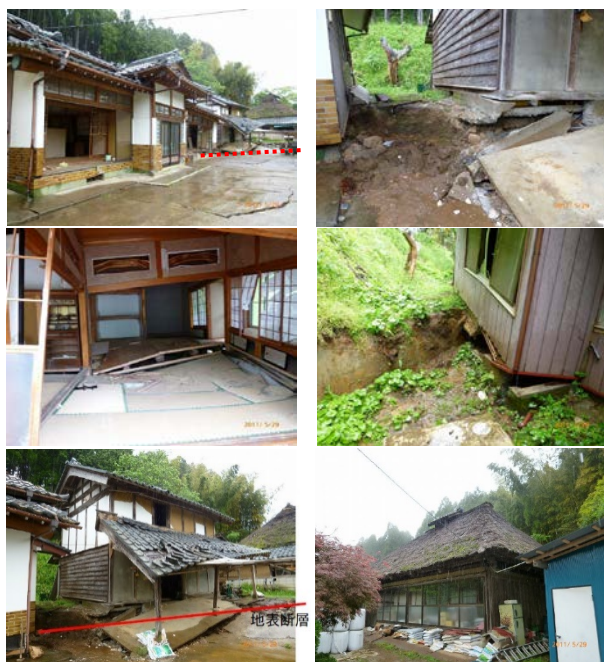
図 11 宇塩ノ平における断層直上の古い木造家屋と納屋の被害の様子（撮影：久田）

図 11 は字塩ノ平において、上下約 80 cm の断層変位とその直上の非常に古い在来木造の様子である。断層は建物の端部を抜け、無筋コンクリートの布基礎を破壊し、建物も大きく変形している。但し、建物は変形に追随し、倒壊は免れている。写真の下段左は隣接する古い納屋であり、前面は断層による段差ができ、土壁に亀裂が見られる。下段右はさらに隣接する非常に古い伝統木造の農家である。重い茅葺屋根で壁もほぼ無く、耐震性に著しく劣ると思われるが、外観上はほぼ無被害であり、地震動は 5 弱程度を推定された。

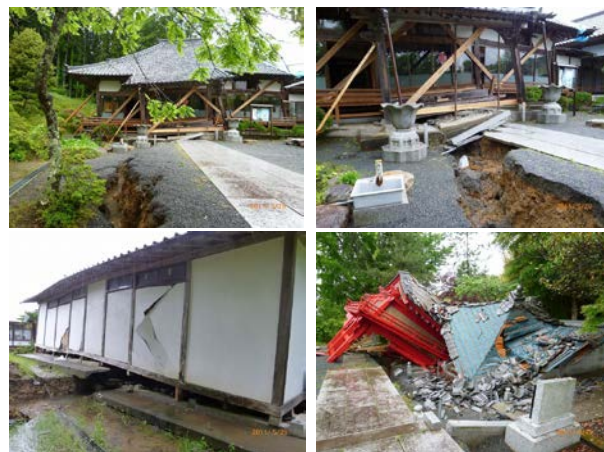
図 12 いわき市・建徳寺における断層直上の非常に古い伝統木造の本堂と山門の被害の様子（撮影：久田）

図 12 は、いわき市・建徳寺の非常に古い伝統木造の本堂と山門の被害である。上下約 60 cm の断層変位により、本堂は大きく変形しているが、倒壊には逃れている。一方、山門は全調査の中で唯一倒壊した建物であるが、断層変位により大きく傾斜し、柱が抜けて倒壊した。

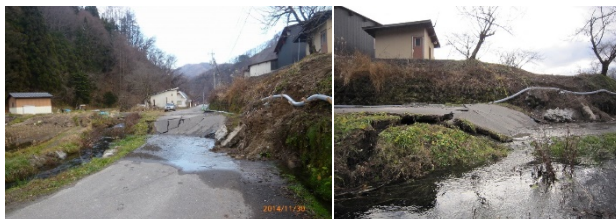
図 13 白馬村森上における断層変位（上下に約 80 cm）と上盤側の建物の様子（撮影：久田・石川）

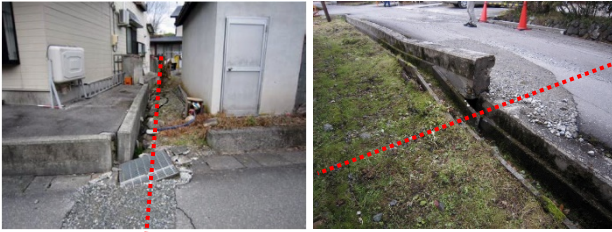
図 14 白馬村大出における断層変位（左：建物を避けて敷地境界に現れている、右：南に隣接する図 25 の建物の前面道路の側溝の上下変位：撮影：久田・石川）

図 14 は、白馬村大出における断層変位である。左写真の左側はべた基礎の新しい 2 階建て木造住宅、右側は布基礎の非常に古い木造である。断層変位は 20-30 cm 程度と大きくはないが、左側建物の高い剛性により建物を避けて敷地の境界上に現れていた。右写真は南に隣接する建物の前面道路の側溝の上下変位である。圧縮力を受けて側道のブロックが 30 cm 程度持ち上がっている。

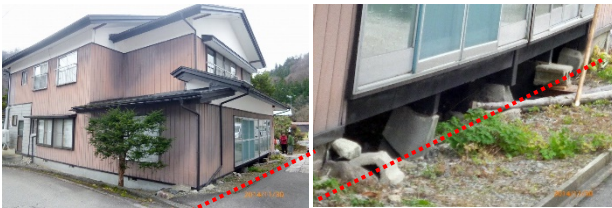
図 15 図 14 に南面する古い在来木造住宅（撮影：松澤氏）。基礎は無筋の布基礎と束基礎であり、断層変位で基礎が破壊され、柱も移動していた（1年後には取壊し確認）

図 15 は、図 14 に南面する古い 2 階建て木造住宅である。無筋の布基礎と束基礎であり、断層変位で基礎が一部破壊され、束基礎上の柱が移動しており、約 1 年後（2015 年 7 月）には撤去されている。

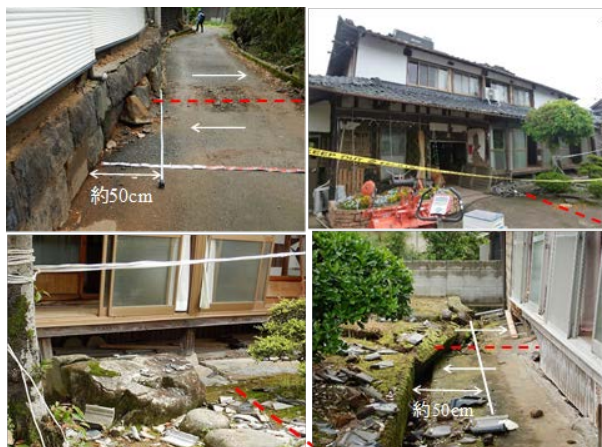
図 17 2016 年熊本地震における横ずれ断層変位と、その直上の非常に古い伝統木造住宅の被害の様子

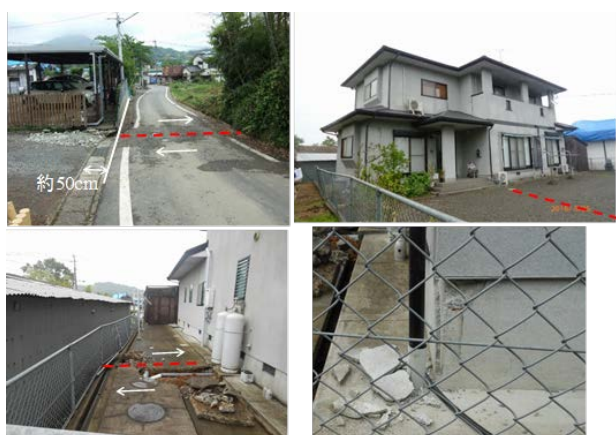
図 18 図 17 の北隣の横ずれ断層変位と、その直上の新しい木造住宅の被害の様子

図 18 は、図 17 の北隣の新しい木造住宅である（軽量鉄骨の可能性あり）。敷地南側の前面道路では 50 cm 程度の明瞭な右横ずれ断層が現れていたが、敷地は高さ 1.5m 程度の盛土上にあり、敷地内の断層変位は 30 cm 程度であった。断層変位は建物直下を縦断しているが RC 造の布基礎と耐震壁により断層変位は遮断され、躯体は全く変形していない（基礎には若干の亀裂あり）。2017 年 7 月には建物の基礎は補修され、現存を確認した。

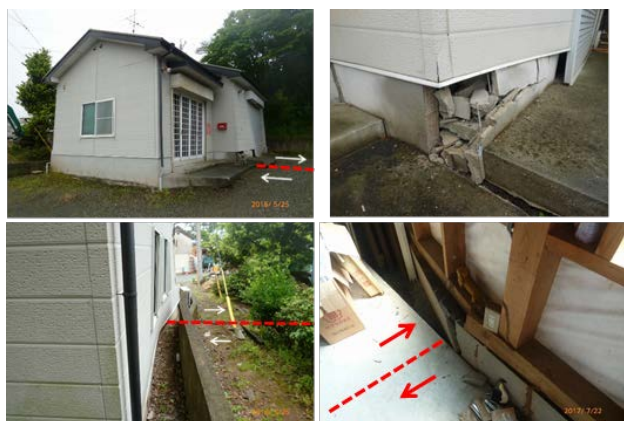
図 19 図 18 の北に位置する断層変位と、その直上の古い木造建物の被害の様子

図 19 は、図 18 の北に位置する古い平屋木造の店舗兼倉庫である。約 40～50cm の断層変位により、無補強のコンクリートブロック基礎が破壊され、躯体の土台や柱も大きく変形し全壊であった（2017 年 7 月には現存していたが、家主によると近い将来に撤去予定）。

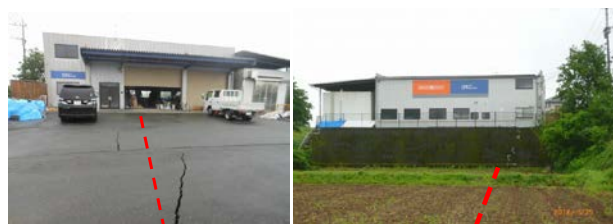
図 20 断層変位によると擁壁の亀裂と、直上の新しい S 造工場の様子

盛土上に位置しており、擁壁には亀裂があった。敷地内にも地盤変状は生じているが、盛土により断層変位は分散されていた。剛性の低い独立基礎であるが、建物躯体にも被害が確認されず、軽微な被害であった。2017年7月に建物は現存し、擁壁も補修されていることを確認した。

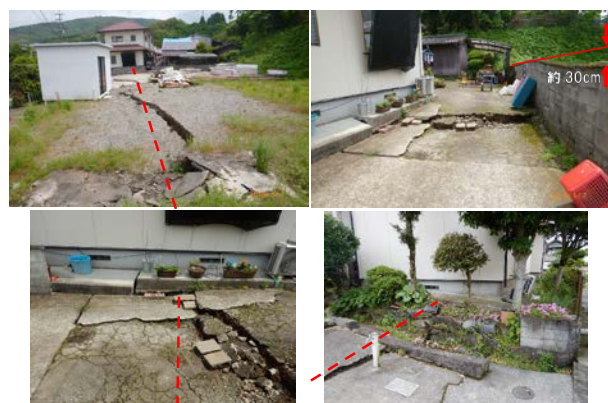
図 21 約 30cm の縦ずれ断層変位と、その直上の新しい木造建物の被害の様子

図 21 は、地表地震断層上に位置する新しい木造住宅であり、敷地内で 30cm 程度の縦ずれ変位が生じていた。RC 造の布基礎には亀裂があったが、躯体はほぼ無被害であり軽微な被害であった。ただし、敷地に生じた段差により建物全体が傾斜したと考えられ、2017 年 7 月には建物は撤去されていた。ちなみに右隣りに平屋の非常に古い木造住宅があるが、これも軽微な被害であった。この建物は断層線から外れており、補修して現存していることを確認した。

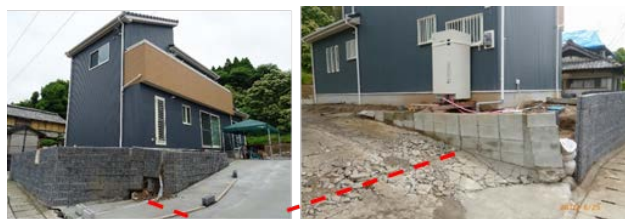
図 22 約 30cm の横ずれ断層変位と、その直上の新しい木造建物の様子（久田ほか、2019）

図 22 は、約 30cm 程度の横ずれによる地表地震断層上の新しい木造家屋である。敷地は盛土されており擁壁は断層変位により破壊されたが、調査時には修復済みであった。RC 造のべた基礎や耐震壁で地盤変位は躯体には伝わらず、外観上は全く被害が無く、2017 年 7 月に現存を確認した。

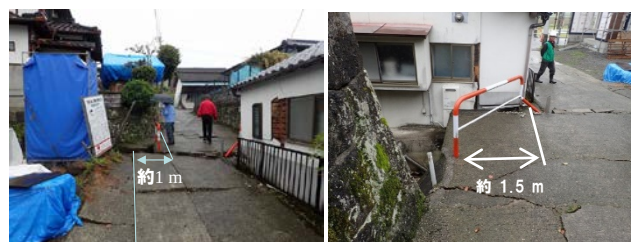
図 23 1～1.5 m の横ずれ断層変位と、その近傍の木造建物の様子（久田ほか、2019）

図 23 は、川沿いの橋に現れた右横ずれの地表地震断層であり、1～1.5m 程度の断層変位を確認した。左写真の左上建物は、盛土上の非常に古い木造家屋である。盛土には地盤変位が生じており、基礎や壁の亀裂や一部の柱のずれなどを確認した。一方、右写真の奥は非常に古い木造家屋である。基礎や壁に亀裂が生じており一部損壊と判断した。どちらの建物も 2017 年 7 月に撤去されていることを確認した。

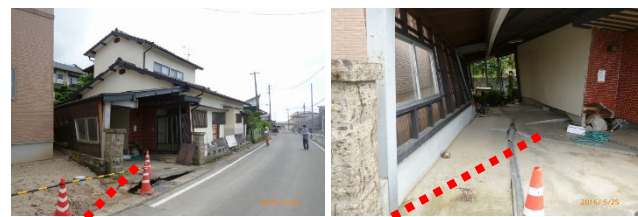
図 24 断層変位と直上の古い木造建物の被害。無筋のコンクリート基礎が破壊され、上部構造も変形した

図 24 は、地表地震断層上の非常に古い木造家屋である。断層変位により無筋の基礎が破壊され、建物や車庫の躯体も変形しており、半壊と判定した（2017 年 7 月に撤去を確認）。ちなみに左写真の左隅に見えるのは、新しい木造住宅であり、RC 造のべた基礎や耐震壁などで十分な耐震性が確保され、被害は全く確認できなかった（2017 年 7 月には現存を確認）。

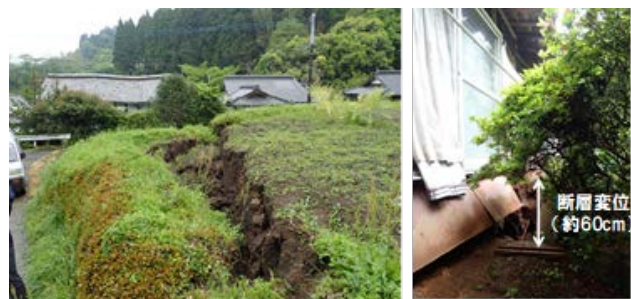
図 25 約 60 cm の縦ずれ断層変位と、直上の築約 80 年の木造建物の被害の様子。縦ずれ変位に建物が追随し、遠目からも屋根の変形が確認できる

図 25 は、60cm 程度の縦ずれ断層と、その直上の築約 80 年の伝統木造住宅である。今回の調査では最大の縦ずれ変位であり、建物の床面や屋根面も大きく変形していたが、躯体は変形に柔軟に追随しており倒壊は免れていた。全壊と判断した（2017 年 7 月に撤去を確認）。

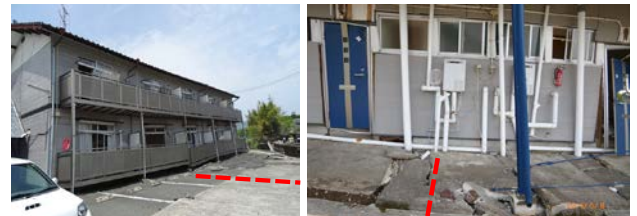
図 26 断層直上の古い木造建物の被害。無筋のコンクリート基礎が破壊され、上部構造も変形した（久田ほか、2019）

図 26 は、地表地震断層上の 2 階建ての古い木造アパートである。右の写真にみられるように断層変位により無補強の基礎が破壊され、躯体も大きく変形しており、全壊と判断した（2017 年 10 月には取り壊し確認）。

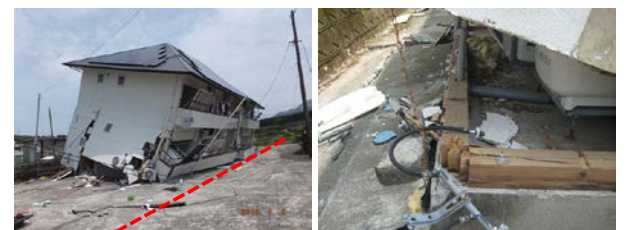
図 27 断層直上の倒壊した古い 3 階建て木造建物の倒壊。1 階は剛性の低い駐車場で、金物もないため強い揺れで柱が抜けて倒壊したと思われる

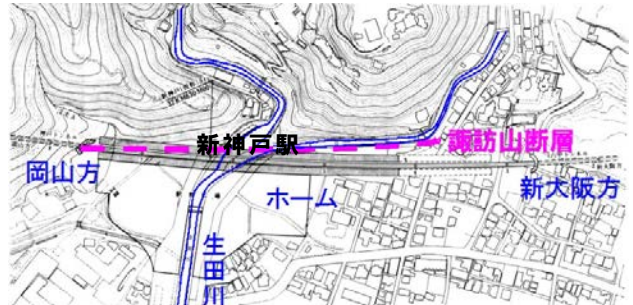
六甲山を貫通する六甲トンネルと神戸トンネルの間に位置する山陽新幹線新神戸駅は、市街地へのアクセスのために諏訪山断層の直上という厳しい条件下での設計が要請された。図 8(a)に示すように、断層は線路高架橋およびプラットフォームと並行し、また同図(b)にあるように山側の地質は花崗岩、海側は堆積・沖積層であり、高架橋は海側に不動沈下する可能性があった。検討の結果、同図(c)に示すように断層の上下変位は最大で 5 cm、高架橋のレール面で水平変位は 11.4 cm と見積もられた。基礎の被害を防ぐため、高架橋には剛性の高い中空式大型ベタ

基礎を採用した。また、両側のプラットフォームとは独立した構造物として、プラットフォームと高架橋の接合部に可動支承を用い、最大で 15 cm の水平変位に対応可能とした。これらの対策により、1995 年兵庫県南部地震の際は軽微な損傷に抑えられた<sup>14)</sup>。

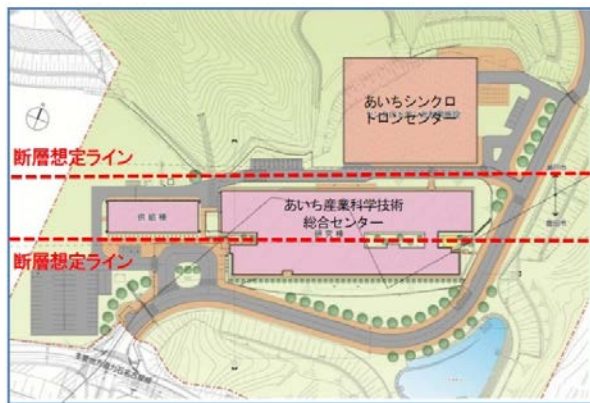
(a) 想定断層線と建物配置図

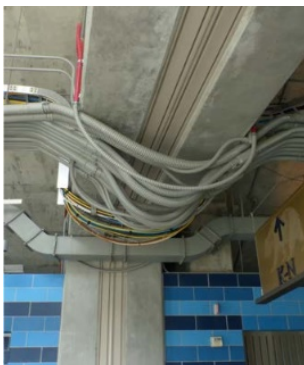
図 12 各ブロックジョイント部の設備配線・配管（左）と油圧式ダンパー（右）<sup>17)</sup>

以下と見積もられた。断層変位対策として、同図(b)示すように断層を挟んで計5つのブロックで構造的に分離した。断層変位を分散されるため、同図(c)に示すように各ブロック下に3 feet (0.9 m) の砂層を埋め、さらに断層直下のブロック下には2層のHDPE（高密度ポリエチレン）シートを敷いた<sup>11)</sup>。また図48に示すように設備配線・配管は、ジョイント部で可撓性を確保し、さらに各ブロックやプレスボックスなどの接合部には揺れを低減させる油圧式ダンパーを配置した<sup>17)</sup>。

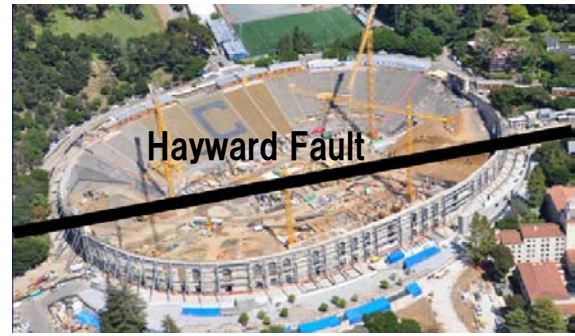
(a) Hayward 断層と California Memorial Stadium

にトボールスタジアムである。図 10(a)に示すように、San Andreas 断層と分岐する Hayward 断層の直上に位置しており、年約 1.2 mm のペースでのクリープ変形が生じている。そのため建物のジョイント部に変形が蓄積しており、1998 年に実施した耐震性調査では危険と判断された。歴史的な価値等の理由から断層変位に対する改修工事を選択し、2010 年に着工、2012 年に完成した<sup>11),17)</sup>。地震による断層変位量は断層線の中心部では水平 3-6.2 ft (0.9-1.9 m)、上下 1-2 ft (0.3-0.6 m)、断層線の周辺部では水平に 1 ft (0.3 m)

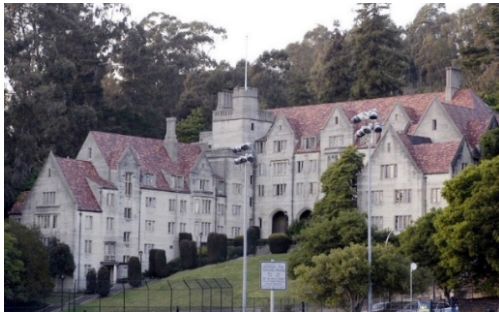
(a) Bowles Hall 全景（裏手が断層側）

California Memorial Stadium の北西約 200 m に位置する Bowles Hall は University of California のなかで最古の寮であり、1927 年に 8 層レベル RC 造として図 12 に示すような傾斜地に建設された。1938 年には建物背面に Hart library を、1948 年には東隅角部に recreation/weight room をそれぞれ増築した。1977 年には耐震補強を実施し、1997 年の大学による耐震性評価で good の評価を得ている。ところが 2007 年には Hayward 断層の影響が懸念され、地質調査の結果、同図に示すように Hart library と weight room に該当する部分が断層直上にあることが明らかになっ

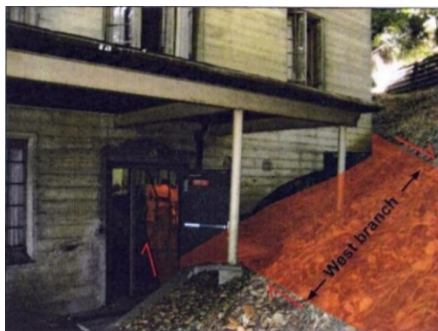
(b) Bowles Hall と Hayward 断層の関係

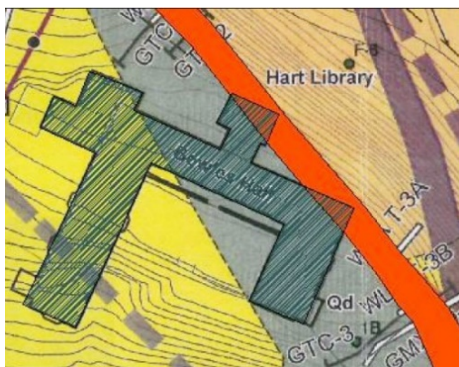
(c) Weight room と Hayward 断層

た。断層変位ハザード評価解析によると、再現期間 475 年で期待変位量は水平 14 inch (35 cm)、上下 2 inch (5 cm) であり、より低い確率であるが最大で水平 7 ft (2.1 m)、上下で 1 ft (0.3 m) と評価された。weight room（建物の東隅角部）の構造は布基礎上にコンクリート壁、部屋のほぼ中央に 2 つの独立基礎と柱があり、この部屋を含めて屋根まで 6 層構造である。断層変位で崩壊する可能性があり、上部構造も倒壊し、多数の死者が出ることが懸念された。一方、Hart library はメインホールから完全に独立した構造であり、断層変位により構造的に分離してねじれ変形を生じるものの、修復可能であり、死者を出すほどの被害は出さないと評価された<sup>18)</sup>。

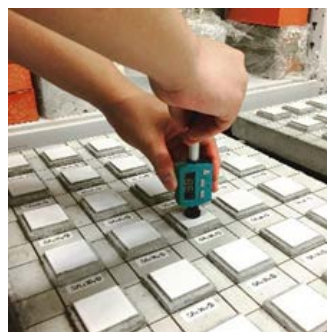
写真2 弾性波速度比測定

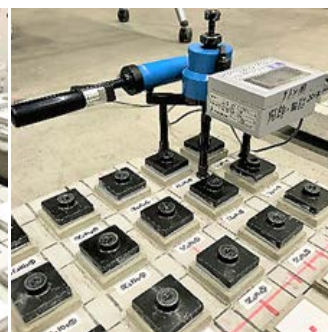
写真3 引張破断試験

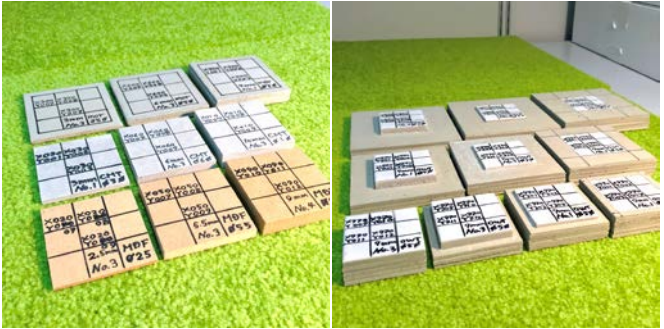
a) 一層試験体 b) 二層試験体  
写真4 試験体（研究3）

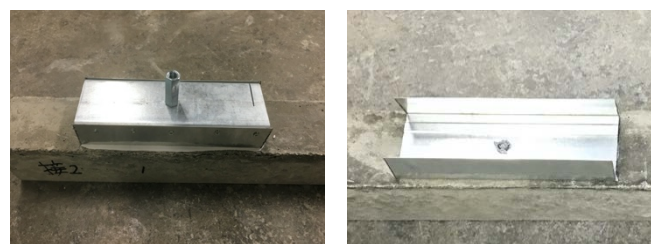
a) 接着剤貼り

b) ビス打ち

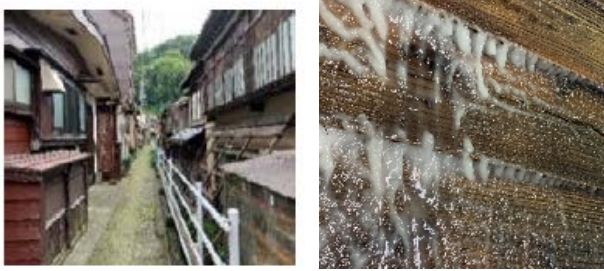
写真1 糸魚川小泊地区の木密と高粘度液体の塗布性状
