# Activity Report

2015 May

# 5/10 試走報告

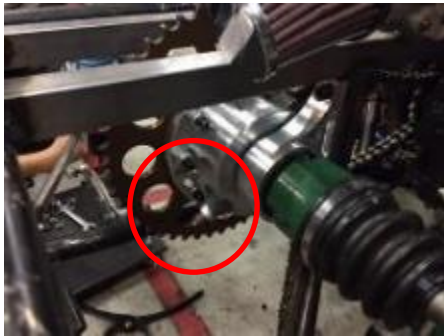
Fig.3 パテでの接着

アウターLSD ケースのドレインボルトからオイルが漏れ、コースにハードロッカーを約 80g 漏らしてしまいました。4月3日のシェイクダウン(36kmの走行)と4月26日のシャシダイナモ時にデフオイル漏れはなかったものの、試走前の車両整備時にデフオイルを入れようとボルトをねじった際にドレインのパテにヒビが確認されエポキシパテにて隙間を埋める作業を行い、ドレインの固定を確認しましたが、対策が不十分でした。市販車とは違い FSAE 車両はデフケースごと回転させる必要があり、鉄で作ると重量増にともない、慣性モーメント

が大きくなると考え、軽量化かつ強度を保つために設計時にジュラルミンを材料として選択しました。(A5052 を使えば溶接可能ですが、強度的に不安が残るため使用しませんでした。)

しかし、ジュラルミンは溶接が出来ず、同様の LSD を使用する大学にパテに接着を行っている実績を残しているチームがおり、パテでの対策が可能と判断し、ドレインボルトはパテにて接着することにしました。

しかし、今回の件を踏まえ、金属パテでの接着の場合、100%漏れない保証をすることが出来ないと判断し、下記の二つの対策方法を考えています。

② 加工依頼し、ドレインと LSD ケースを一体成型。

②ドレインをロウ付けしてもらう。

③ドレインに溝を入れ、同じ金属パテの接着でもねじりに強くする。

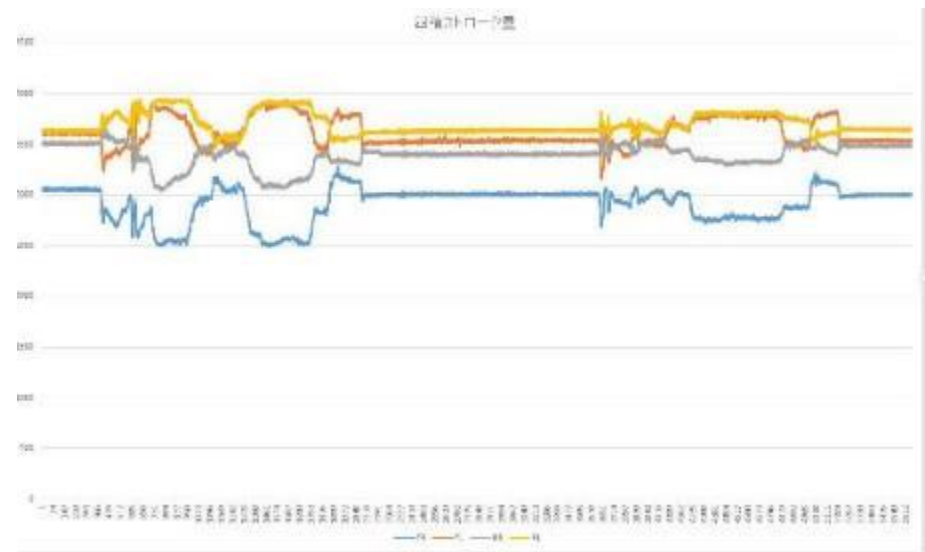
Fig.7 四輪ストローク量

ストロークセンサーの結果は非常に素直に出ていました。その結果を Fig.7 に示します。

この結果から、各ストロークセンサーの最大変異は車両発進前 3 秒間の平均値を零点として

FR: 4.058mm, -10.370mm

FL: 6.161mm, -8.230mm

RR: 3.448mm, -8.544mm

RL: 5.841mm, -3.185mm

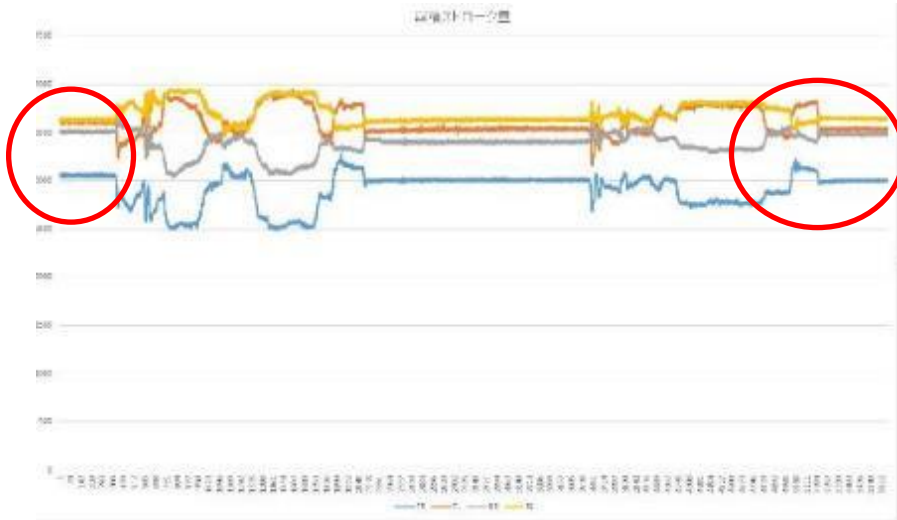
Fig.8 ストロークセンサーの始点と終点の誤差

ここまでは順調かと思ったのですが、やはり問題が出ました。車両が運動し始める前のストローク量と、車両が完全停止した後のストローク量にずれが生じて

いました。Fig.8 に示すデータの赤枠をご覧ください。

実際にこの区間に絞って平均値と偏差を取ってみると以下ようになります。

この表から分かるように、動き始めの時と、動き終わりの時のストロークセンサーの零点が明らかにずれています。この原因は恐らく、ストロークセンサーのステイ方法に問題があると推測されます。現在ストロークセンサーは Fig6 のように固定されていますが、この黒いステイが動いてしまいます。

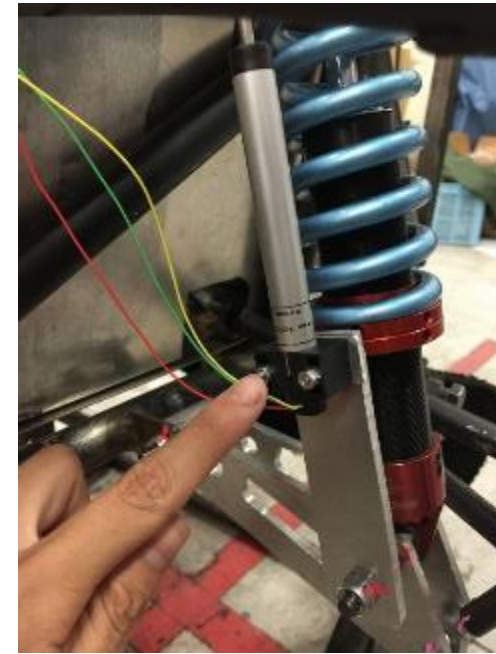
Fig.9 問題と思われるステイ

弱い力なら動くことはないのですが、瞬間的に強い力がかかれば簡単に動いてしまいます。動いてしまうならステイ方法を変えるべきなのですが、零点のズレが 1mm にも満たないので、作り直すことでこの問題が解決できるかは分かりま

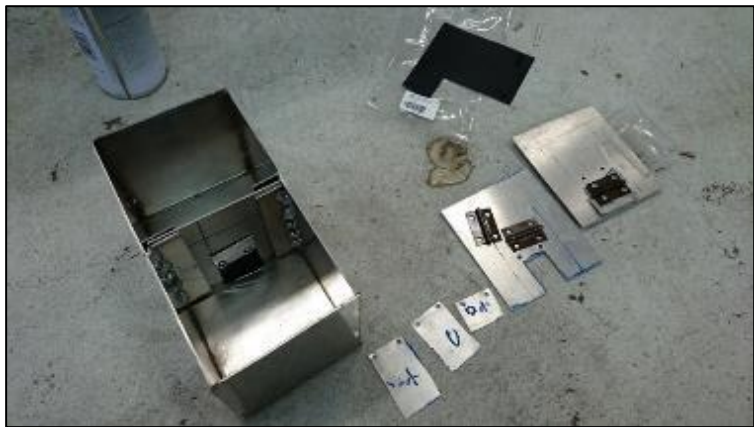
Fig.1 ワンウェイバルブ実験

また、ワンウェイバルブの実験も行いました。実験方法は図のようなプレートを差し替えることで様々なバルブを試せるような形状のモックアップの製作を行い走行時の横Gを再現し燃料の流れを見ました。その結果、製作製とバルブの密閉性からゴム弁の丸穴を採用することにしました。

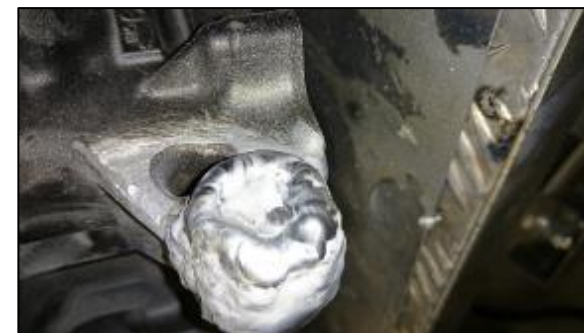
Fig.5 フロントエンジンマウント肉盛り

エンジンマウントがオーバートルクにより、割れ溶接で付けた後タップ切って応急処置をしてあったマウント部分のねじがなめてしまったため、加工修正を行いました。下記に手順を記します。

- 1: エンジン全バラし。
- 2: エンジンマウントを半分切り落としアルミ溶接で盛る。

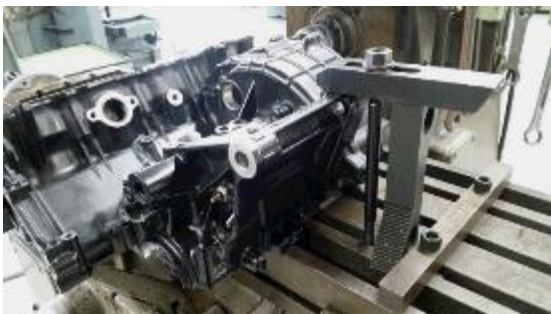
Fig.6 逆側の参考図

- 3: 旧エンジンのクランクケース側の面とシリンダヘッド側の面を基準にエンジンマウントの正確な位置を長さで割り出し、修正するエンジンの溶接で盛った外側にけがく。
- 4: 工場の加工機では切削不可なので工場へ行く。
- 5: 横フライスにチャックし、ダイヤルゲージでシリンダヘッドの面をなぞり垂直を出す。(チャックする場所は4番気筒が台の真ん中あたりにくるようにセットするとチャックし直す必要が減るため時間短縮になる。)

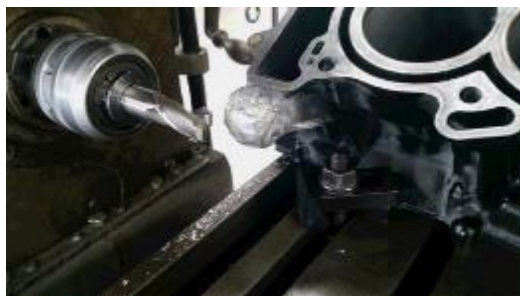
Fig.7 切り替え面出し

6: けがいたのを目視でセンタードリルと合わせ深くしておく。

7: エンドミルに切り替え面を出す。

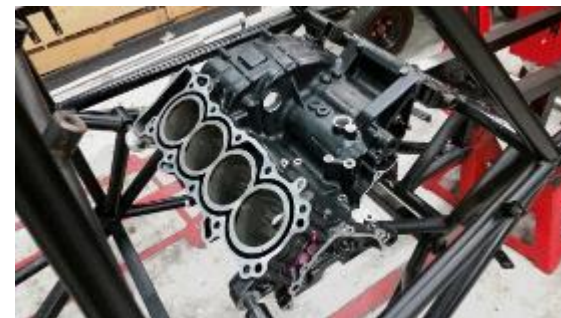
Fig.8 現物合わせ

8: ドリルに変え  $\phi 12 \times 1.25$  の下穴  $\phi 10,7$  空ける。

9: タップ切って完成。

エンジンマウント修正加工終了後、エンジン際組み付けを行いました。

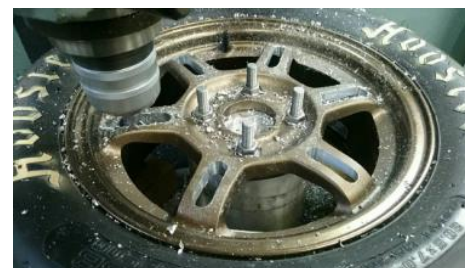
Fig.2 スポークの切削

ホイールに関して、車両の軽量化を目的にホイールのスポーク部を切削し 992 g 軽量化に成功しました。タイヤについては千葉工業大学様より急遽新品のタイヤを貸していただき、何とか試走会に間に合わせることができました。千葉工業大学様この度は誠にありがとうございました。

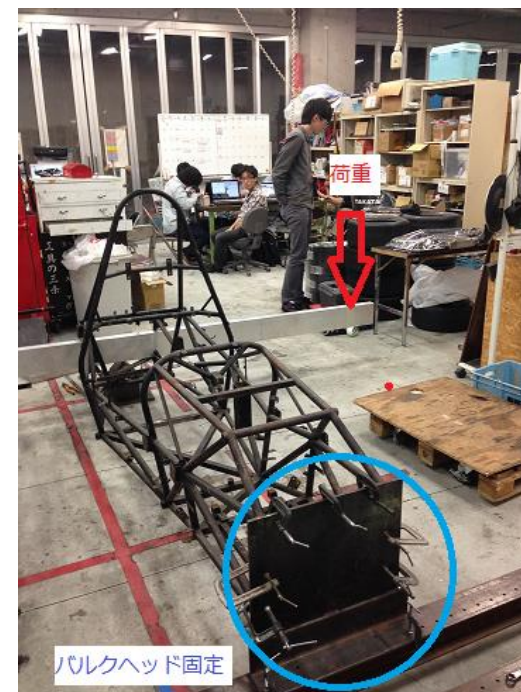
Fig.1 ねじり試験

ねじり剛性試験では、フレーム単体とパネルが組み付いたフレームで行いました。解析ではねじり剛性に寄与していたパネルが実測では寄与していないという結果になりました。厚み  $t=1.5\text{mm}$  のアルミ板ではなく  $t=0.3\text{mm}$  に変更し、軽量化を行います。

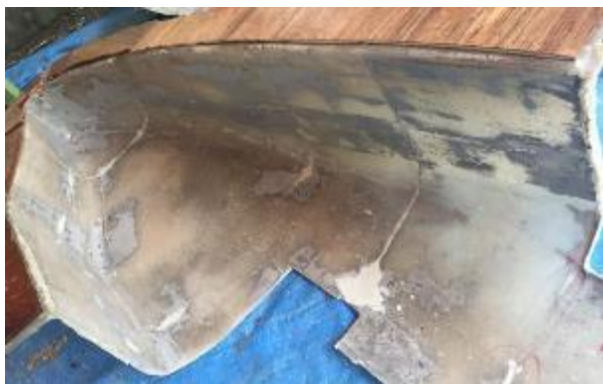
Fig.1 研磨した離型面

先月積層を行ったノーズの離型を行い、離型面の研磨を行っています。(Fig.1)  
段々と製品に近づいてきており、型を用いたフレームとのフィッティングも行いました。多少の修正が必要になってしまいましたが、設計通りフレームとの隙間は最小限で設計者の意匠が CAD から再現できていることが確認できました。(Fig.2)

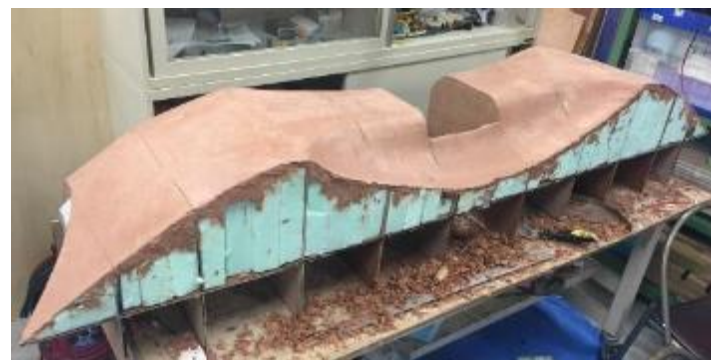
Fig.3 製作中のサイドポンツーン

別でサイドポンツーンのオス型を製作しています。左右対称性を求めるため今年は左右をつなげ、対称性のズレを確認しやすくする試みを試しています。(Fig.3)
