守るべき伝統, 根付かせる技術・価値 -左官壁・天井の浸透性樹脂補修技法の開発-

後藤 治 建築学部・建築デザイン学科 教授 / 小林 直弘 建築学部・建築デザイン学科 特任助教

キーワード: 災害対応, 文化財建造物, 漆喰天井, 土蔵壁, 浸透性樹脂, 既存建物補修

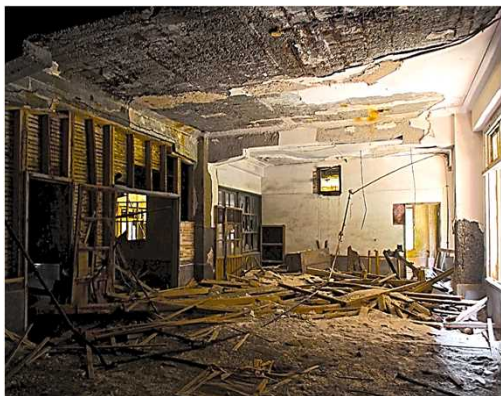
経年劣化による左官材の剥落

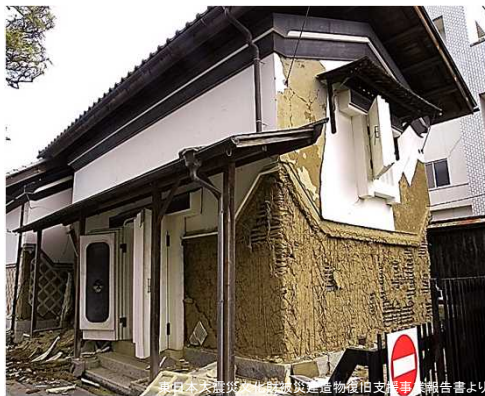
地震による土蔵壁の崩落

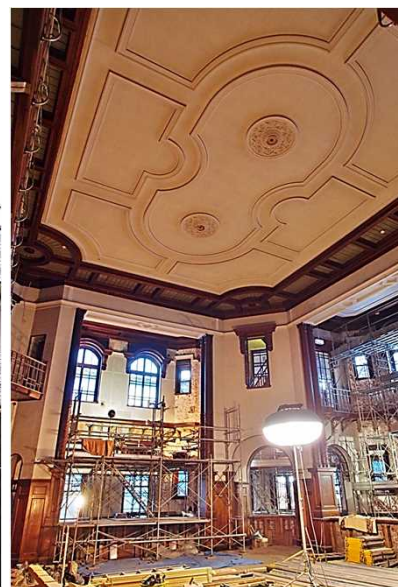
剥落の懸念がある左官天井(高さ9m)

東日本大震災では、東京九段会館の事故を筆頭に、非構造部材の落下によって少なくとも8都県で6人が死亡、11人が重軽傷を負った。文化財建造物でこのような人的被害が発生すると、建造物自体は修復可能な場合であったとしても、以降の保存活動に大きな影を落とす例が多々あるため、未然に防がなくてはならない。たとえば、右下の図に示す築100年超のある建物の内部には、高さ9mの部分に1㎡あたり30～40kgの漆喰天井が吊られている。既に経年劣化で複数部分にクラックが発生しており、早急な対策が必要である。本研究は、これらの経年劣化や災害を越えて、建築物における意匠性・社会性・技術性等の遺産的価値を大きく損なわない形で維持・継承するため、左官仕上げの壁・天井を現代技術である更新統制の樹脂材で補修する工法を実現したものである。

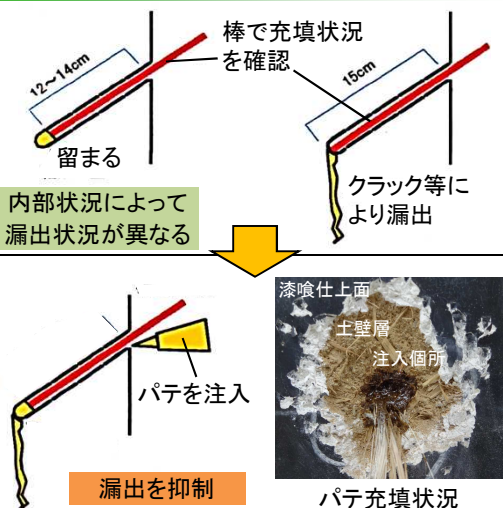
何層にも土を塗り重ねる土蔵造りの壁は、各層の境界面の付着が弱い傾向があり、災害や経年で剥落が起きる可能性がある。それを防ぐため、破損の可能性が高い領域に各層を貫く形で仕上げ面側から数か所穿孔し、樹脂を注入する。硬化した樹脂は穴内部でアンカーの役割を果たし、層間を固定することが期待できる。

樹脂は粘性が非常に低いため、壁内部のクラック等の状況によっては穴の内部に充填されずに漏出してしまう場合がある。

左図のように、施工では樹脂硬化後に穴の充填状況を棒で確認する。漏出の見られる箇所には粘度を低下させたパテを注入することで、安定して樹脂が充填されるようになる。
