# 地震に豪雨 複合災害の備えは

## 隆起で水位変化 「通常とは違う」と意識を

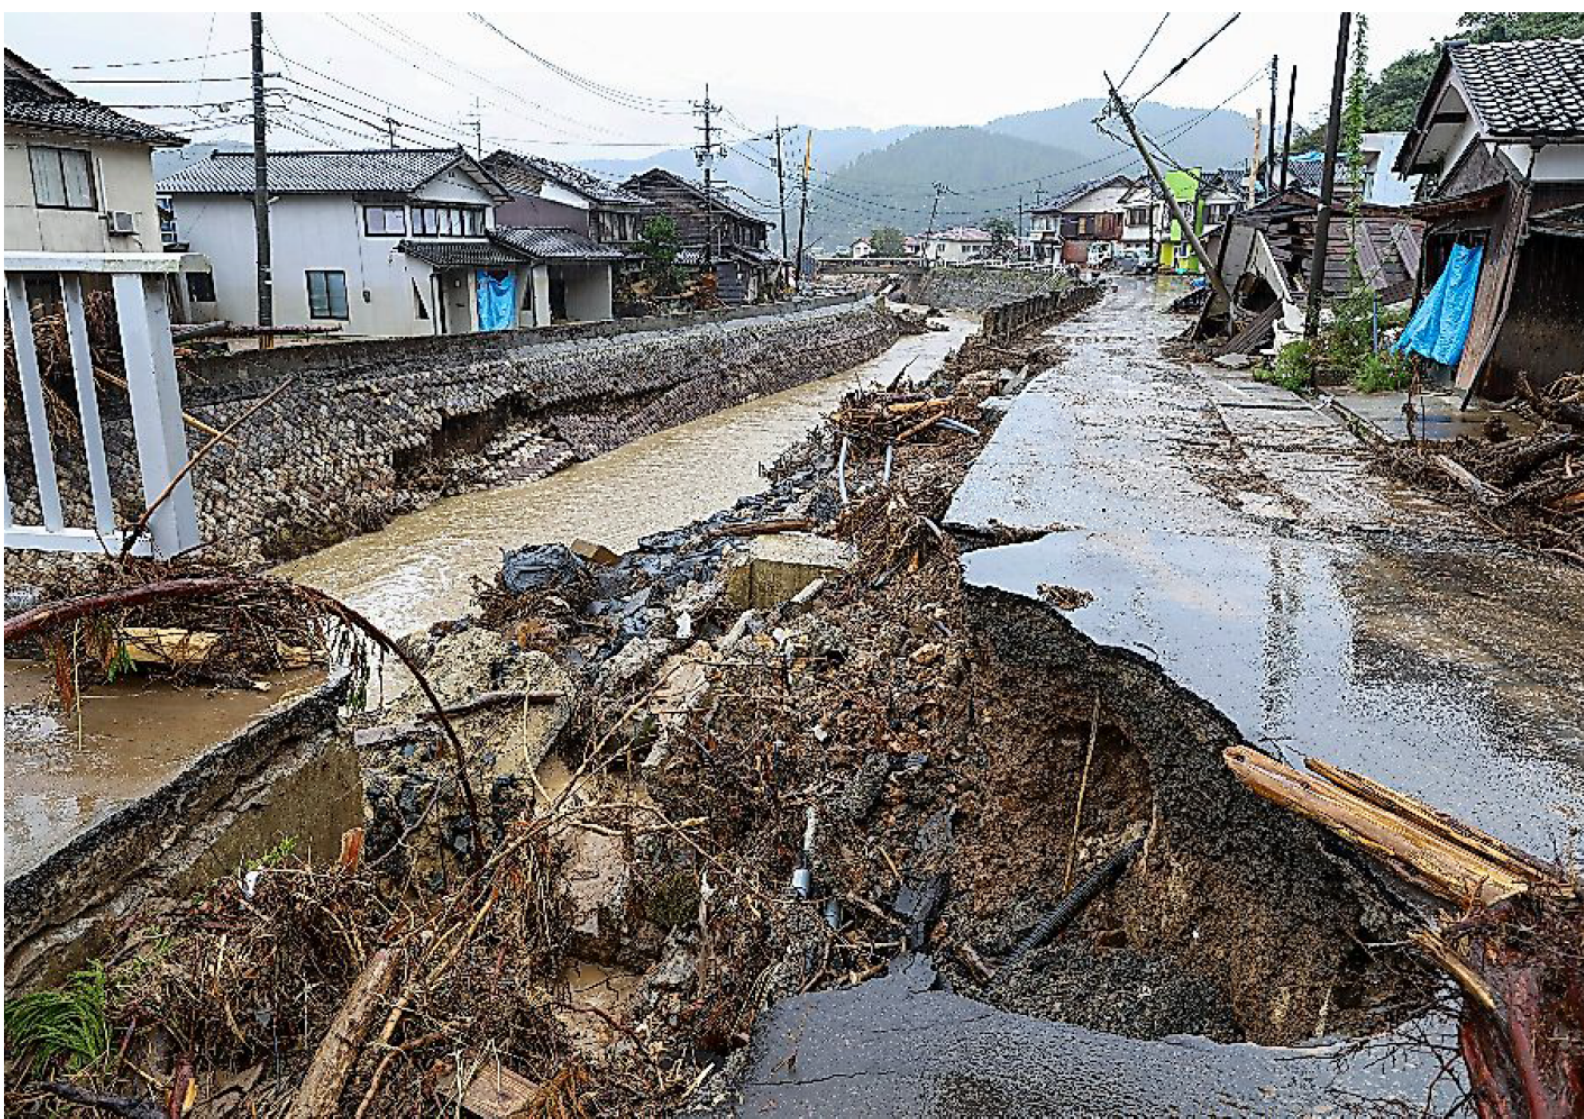
氾濫した町野川支流の鈴屋川。岸に沿って黒い大型土囊が見える。2024年10月3日、石川県輪島市

があった。土木学会調査 団長の谷口健司・金沢大  
教授は、護岸に積まれた 大型土砂が流されず残る  
など、応急対策が一定の 役割を果たした印象を持  
ったという。

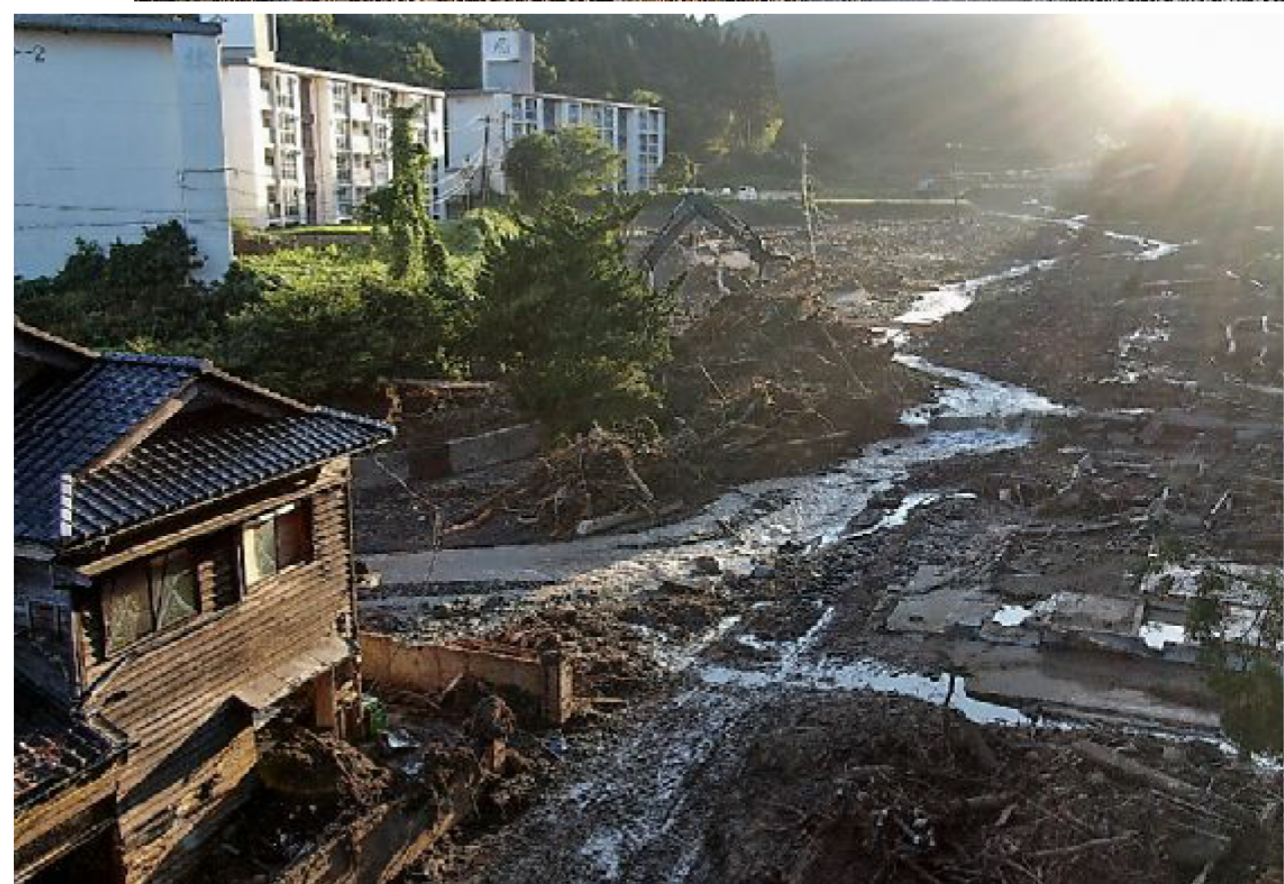
豪雨で建物が流失した現場(手前)。残った建物のそばにはコンクリート製の塀が見える。2024年9月25日、輪島市の塚田川、ドローンで撮影

輪島市の塚田川では中学 生ら4人が亡くなった。  
川沿いの低地は特にリ スクが高い。早めの避難  
が基本だが、耐震性のあ る建物が命を救うかもし  
れない。「家が丈夫なら

しっかりとした基礎で、 柱を金具で固定する20  
00年基準の建物は水流  
にも強い。1階を鉄筋コ

ンクリートにする、流れ が当たる側に擁壁を設け  
るなどの工夫でも、流さ れにくくなるという。近  
所にこうした建物があれば、そこへ緊急避難する  
ことも考えられる。

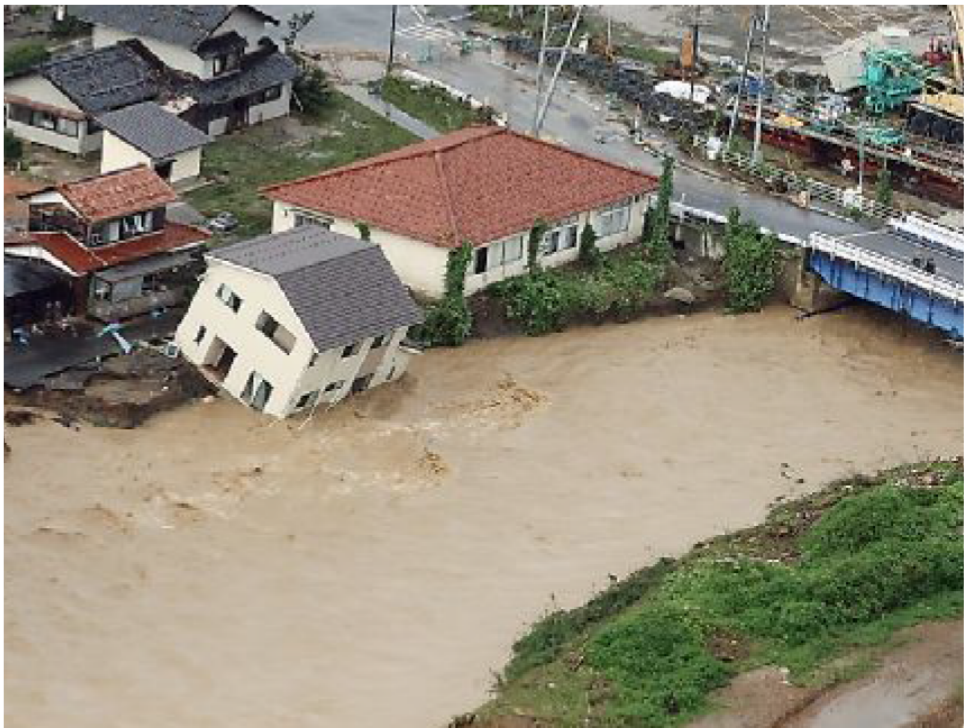
川岸が削られて傾いた建物＝2024年9月22日、石川県珠洲市の若山川、本社機から
